**STATEK EL FARO (O.N. 561732)
ZATONIĘCIE I STRATA STATKU
Z ZAGINIĘCIEM 33 OSÓB, KTÓRE ZOSTAŁY UZNANE ZA ZMARŁE,
NA PÓŁNOC OD ACKLINS I CROOKED ISLAND, BAHAMY,
1 PAŹDZIERNIKA 2015 R.**

RAPORT KOMITETU MORSKIEGO

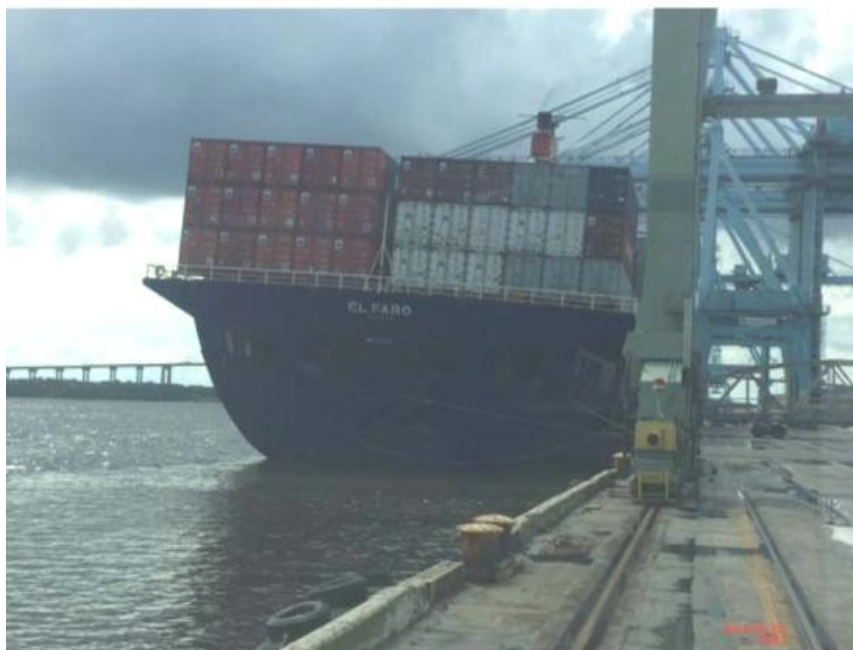
Ilustracja 3. Zdjęcie zrobione przez Kierownika Terminala TMPR w dniu 29 września 2015 r., pokazujące przechylenie prawej burty o 4 stopnie podczas operacji załadunku przed wyruszeniem

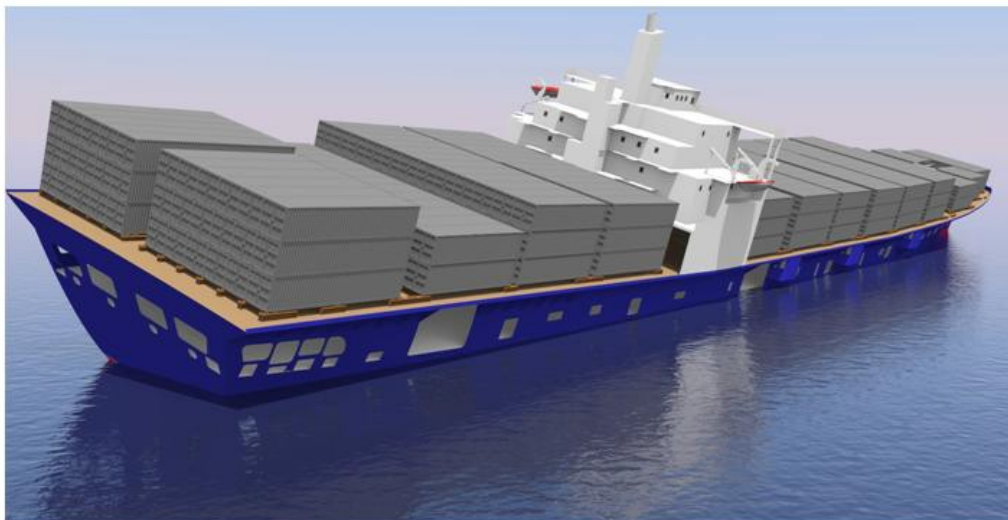
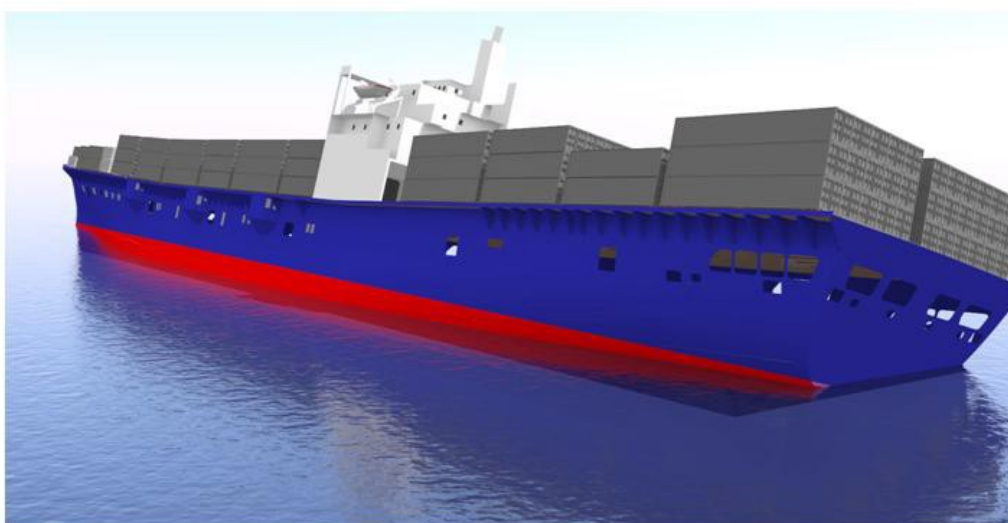
Ilustracja 9. Obraz komputerowy EL FARO pokazujący statek z 15-stopniowym przechylem na prawą burtę i przegłębieniem w stronę rufy 5,8 stóp (1,76 m) z powodu zalania ładowni 3, szacowanego na 20% i przechylem w wyniku wiatru. Ilustracja dostarczona przez Centrum Bezpieczeństwa Morskiego USCG.

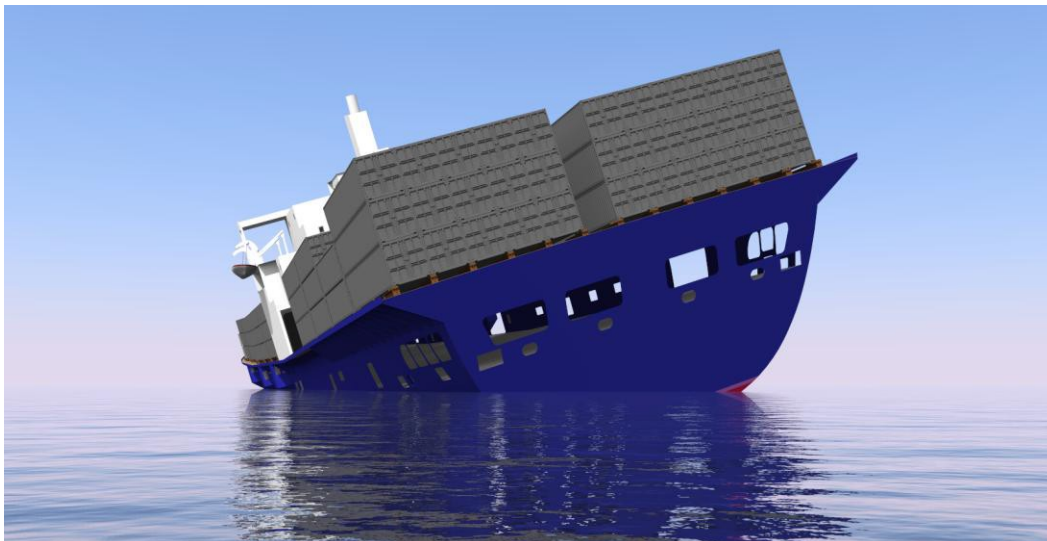
Ilustracja 13. Obraz komputerowy EL FARO pokazujący 18-stopniowy przechył w stronę lewej burty z przegłębieniem w stronę rufy 5,8 stóp (1,76 m) z powodu zalania ładowni 3, szacowanym na 20% i przechylem w wyniku wiatru. Ilustracja dostarczona przez Centrum Bezpieczeństwa Morskiego USCG.

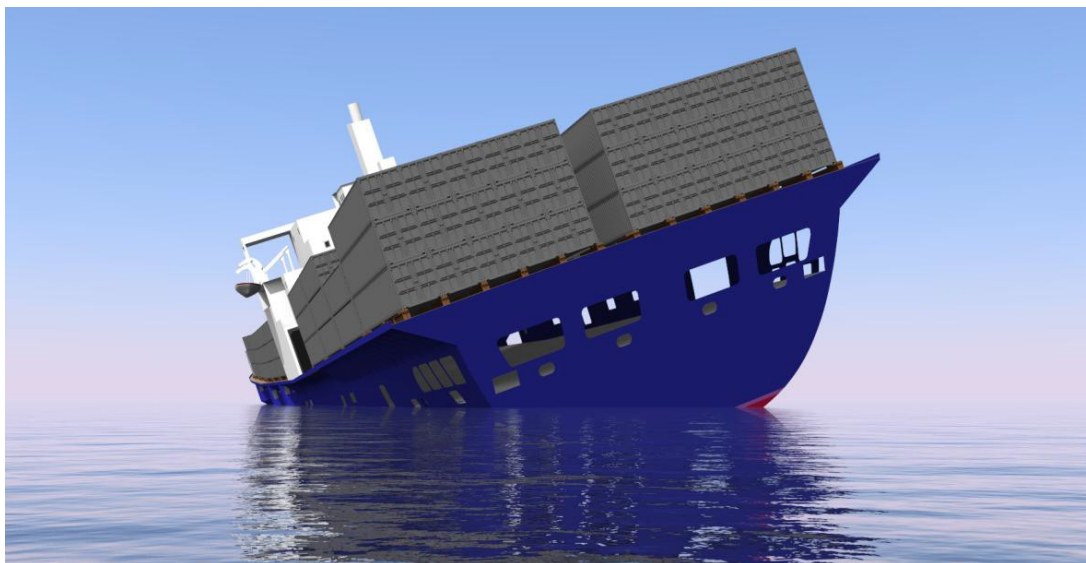
Ilustracja 14. Modelowanie komputerowe EL FARO pokazujące statek z 20-stopniowym przechylem lewej burty i przegłębieniem w stronę rufy 5,8 stóp (1,76 m) z powodu zalania ładowni 3, szacowanego na 20% i przechył w wyniku wiatru. Ilustracja dostarczona przez Centrum Bezpieczeństwa Morskiego USCG.

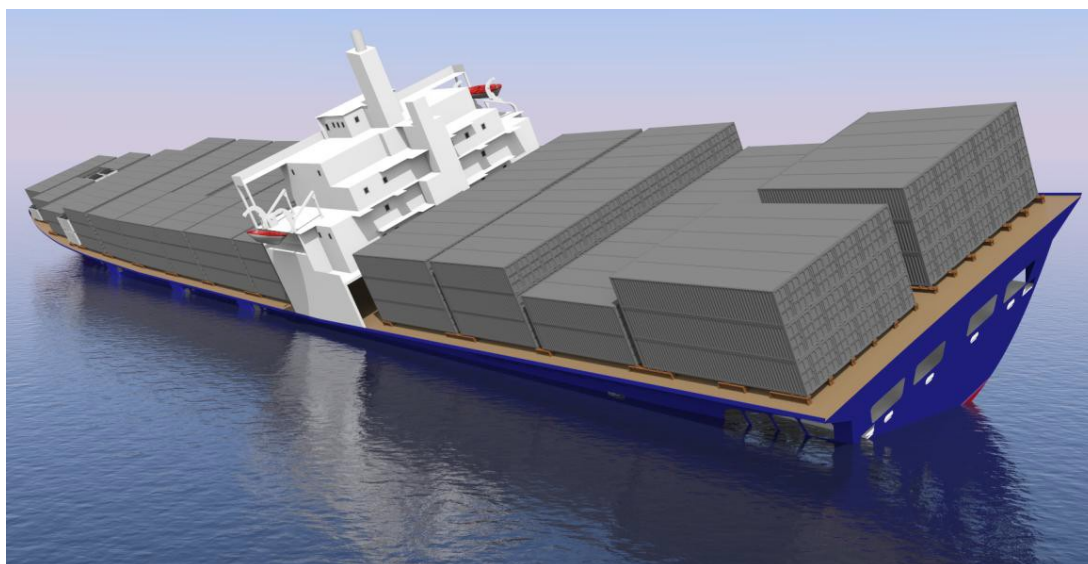
Ilustracja 15. Obraz komputerowy EL FARO pokazujący statek z 25-stopniowym przechylem lewej burty i przegłębieniem w stronę rufy 5,8 stóp (1,76 m) z powodu zalania ładowni 3, szacowanego na 20% i przechył w wyniku wiatru. Ilustracja dostarczona przez Centrum Bezpieczeństwa Morskiego USCG.

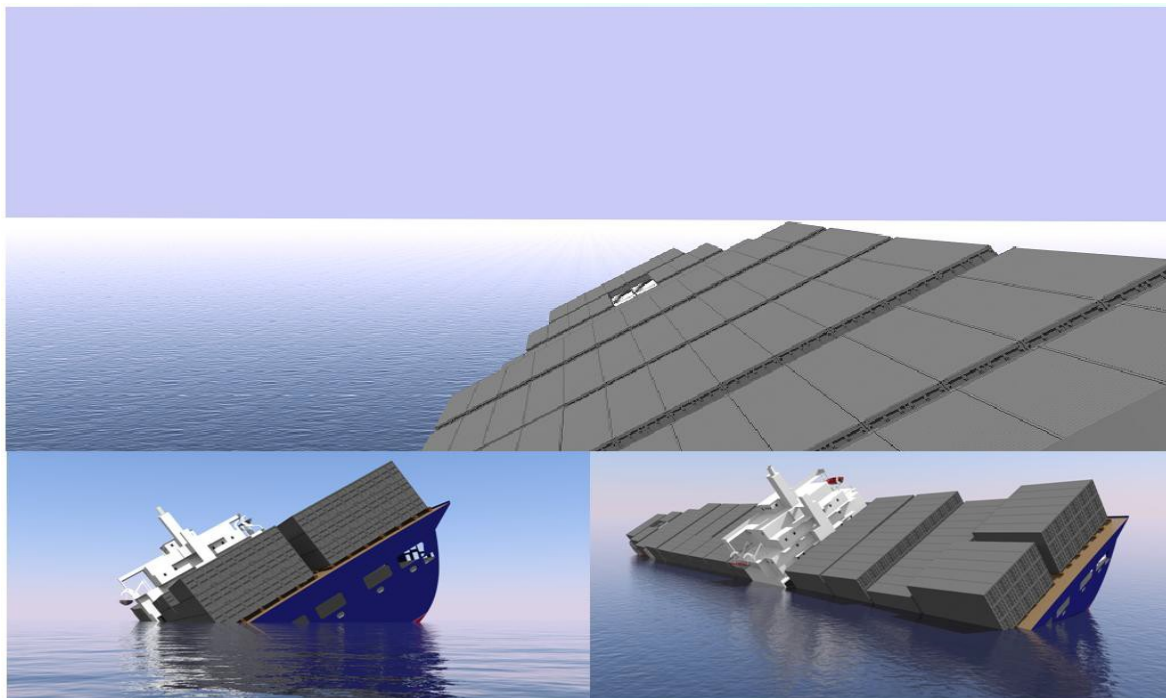
Ilustracja 17. Obrazy komputerowe EL FARO pokazujące, jak statek stopniowo nabiera wody i przechyla się w wyniku wiatru w stronę lewej burty o 35 stopni z przegłębieniem w stronę rufy na 5 stóp i zanurzeniem 37 stóp na śródokręciu. Górna ilustracja to symulacja widoku z przodu od lewej strony mostka nawigacyjnego, który przypuszczalnie był miejscem, w którym znajdował się Kapitan, mówiąc „dziób jest w dole” o godzinie 07:30 zgodnie z transkrypcją audio z VDR. Ilustracja dostarczona przez Centrum Bezpieczeństwa Morskiego USCG.

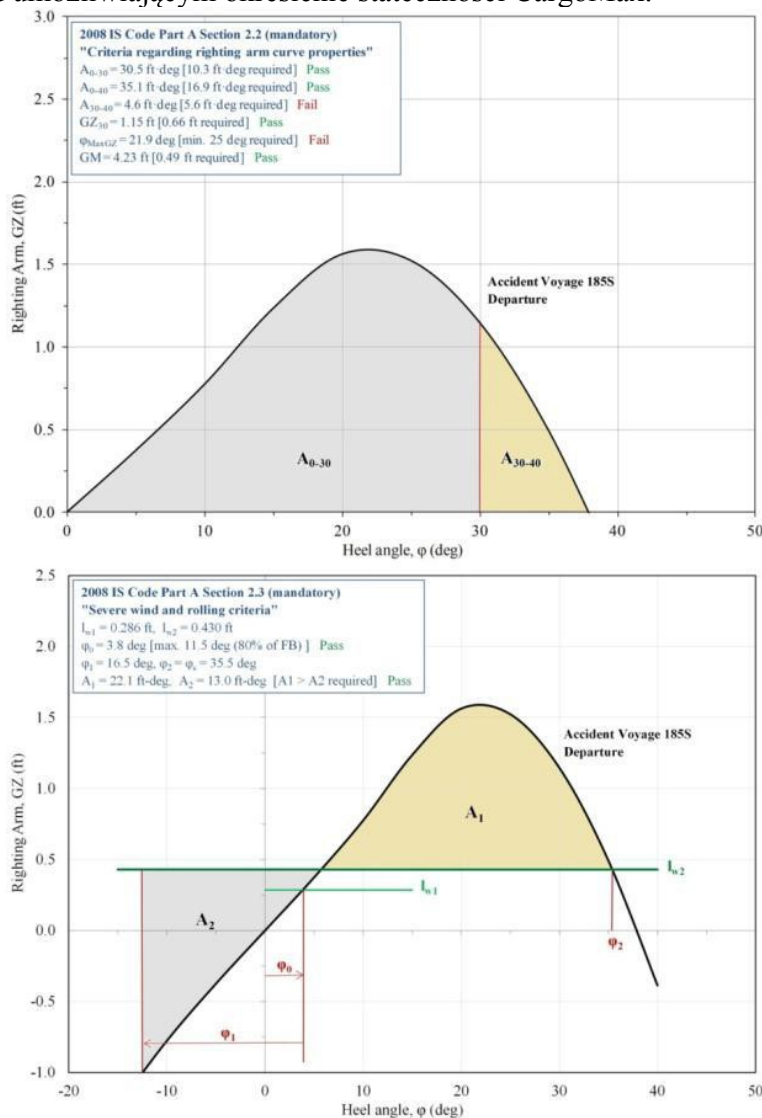
Przy obsłudze i załadunku przed feralnym rejssem stateczność EL FARO nie spełniałaby kryteriów stateczności dla nowego statku towarowego, gdyż statek ten nie spełniał kryteriów ramienia prostującego dla nowych statków towarowych ze względu na ograniczoną dostępną przestrzeń (energia prostująca) powyżej 30-stopniowy kąt przechyłu i niewystarczający kąt maksymalnego ramienia prostującego (patrz Ilustracja A z Arkusza Ilustracji).⁸⁰ Aby wypełnić wszystkie kryteria stateczności w stanie nieuszkodzonym zawarte w części A Kodeksu IS z 2008 r. przy zanurzeniu pod pełnym obciążeniem, wymaganą minimalną wartością GM byłoby w przybliżeniu 6,8 stóp (ok. 207 cm.), czyli o 2,5 stopy (76,2 cm) więcej niż GM w rzeczywistych warunkach pod obciążeniem podczas feralnego rejsu. Jednak punkt 2.2.3 Części A Kodeksu IS z 2008 r. stanowi, że „można zastosować alternatywne kryteria na podstawie równoważnego poziomu bezpieczeństwa jeśli zostanie uzyskane zatwierdzenie administracji”, jeśli uzyskanie kąta o szerokości 25 stopni dla maksymalnego ramienia prostującego „nie jest wykonalne”. W ten sposób, Straż Przybrzeżna może dopuścić rozluźnienie kryteriów ograniczających dla minimalnego kąta maksymalnego ramienia prostującego (25 stopni) dla nowych statków towarowych w indywidualnych przypadkach.

Ilustracja 22. Zastosowanie kryteriów ramienia prostującego Kodeksu IS 2008 do warunków załadunku przed wypłynięciem statku. (Źródło: Ilustracja 5-8 raportu MSC)

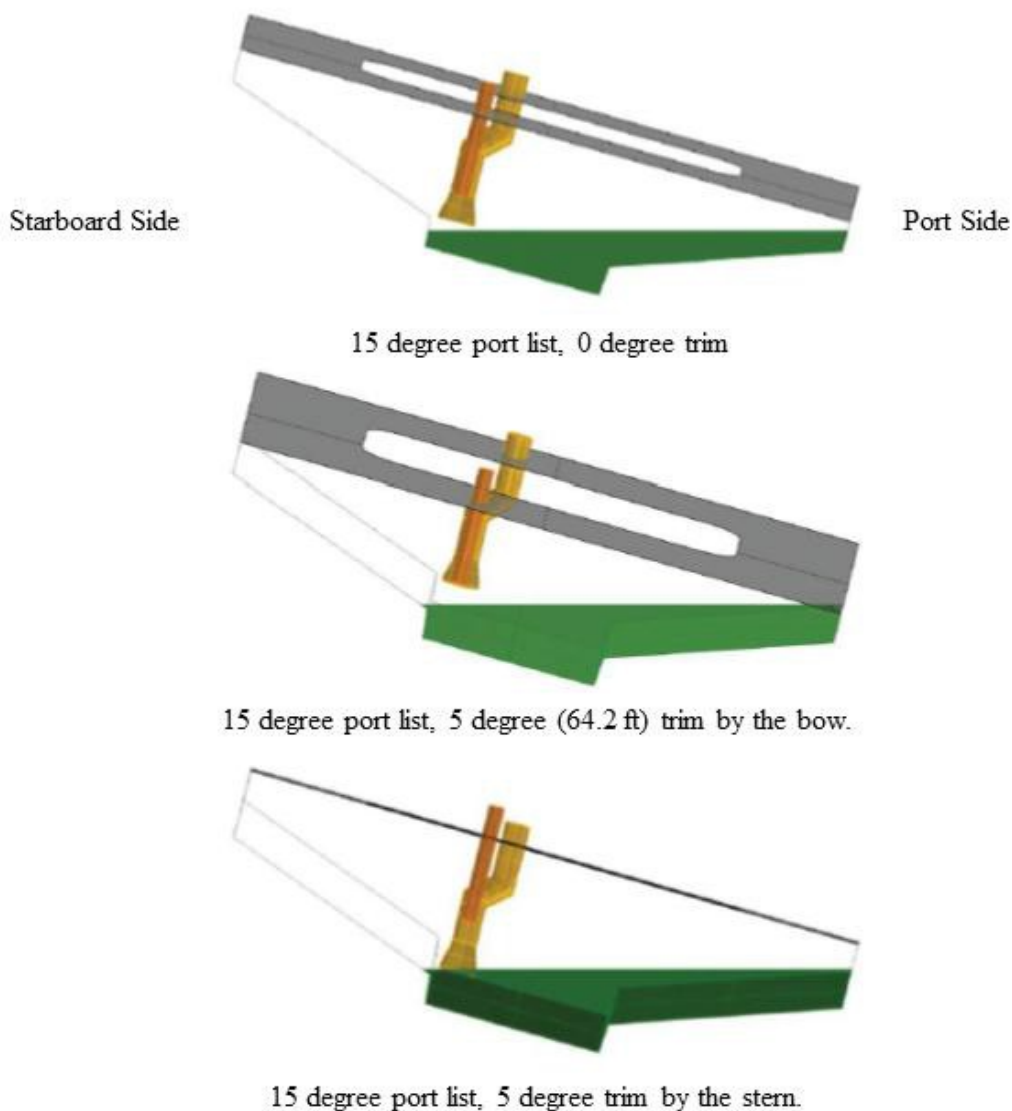
Ilustracja 25. Widoki od strony miski olejowej przy niskiej pojemności, 15-stopniowym przechyłem i zmiennych wartościach przegłębienia.

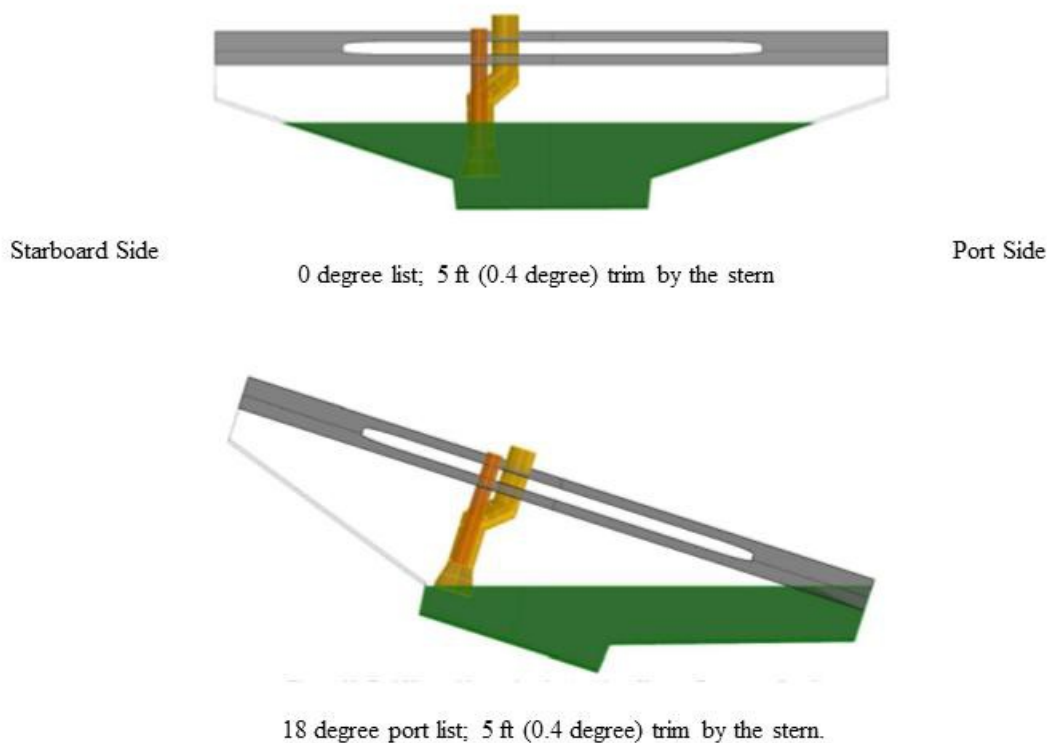
Ilustracja 26. Widoki od strony miski olejowej w warunkach załadunku przed wypłynięciem przy 0-stopniowym i 18-stopniowym przechyle lewej burty.

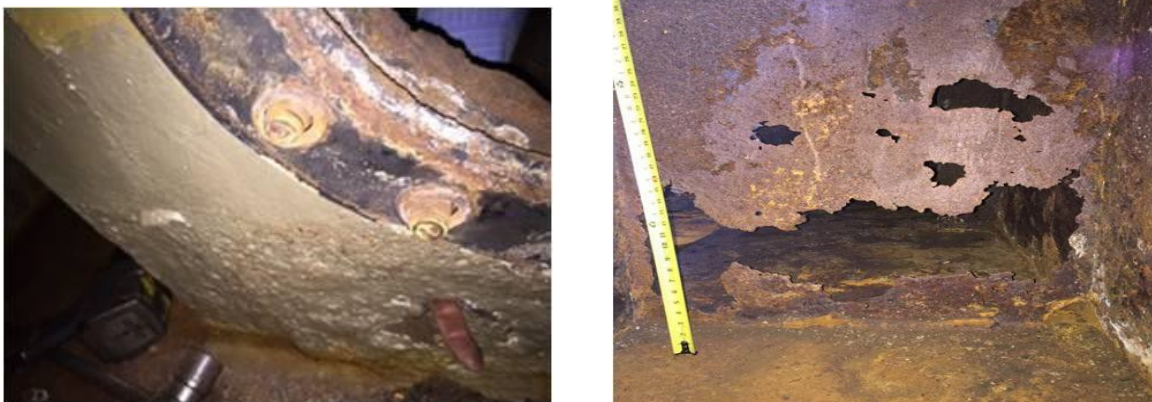
Ilustracja 27. Przykłady odpadów znalezionych w szybie wentylacyjnym EL YUNQUE, które zostały znalezione przez podróżujących kontrolerów Straży Przybrzeżnej w dniu 1 lutego 2016 r., audyt DOC TOTE.

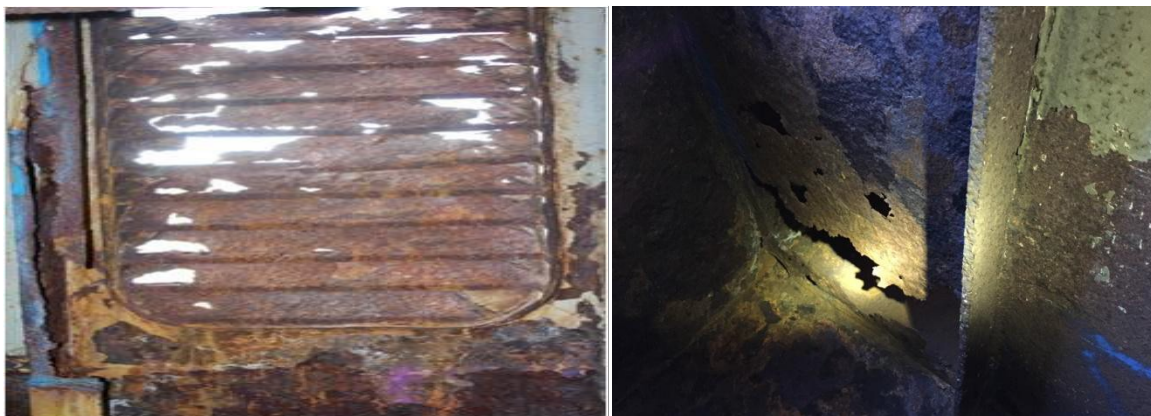
Ilustracja 28. Zdjęcia zrobione przez Podróżujących Kontrolerów Straży Przybrzeżnej podczas wizyty przy EL YUNQUE w Tacomie w stanie Waszyngton w październiku 2016 r. pokazujące przykłady korozji w szwach wentylacyjnych statku. (Zdjęcia Straży Przybrzeżnej Stanów Zjednoczonych)

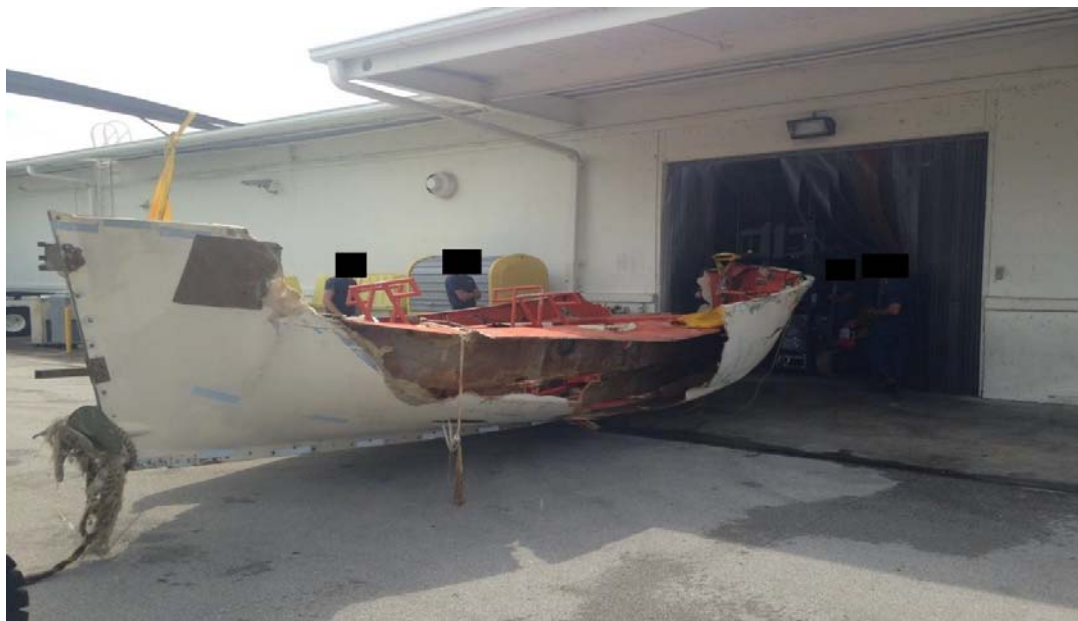
Ilustracja 65. Łódź Ratunkowa na sterburcie EL FARO. Widoczne są duże uszkodzenia sterburty łodzi ratunkowej. Fotografia wykonana w Bazie Powietrznej Miami Straży Przybrzeżnej.

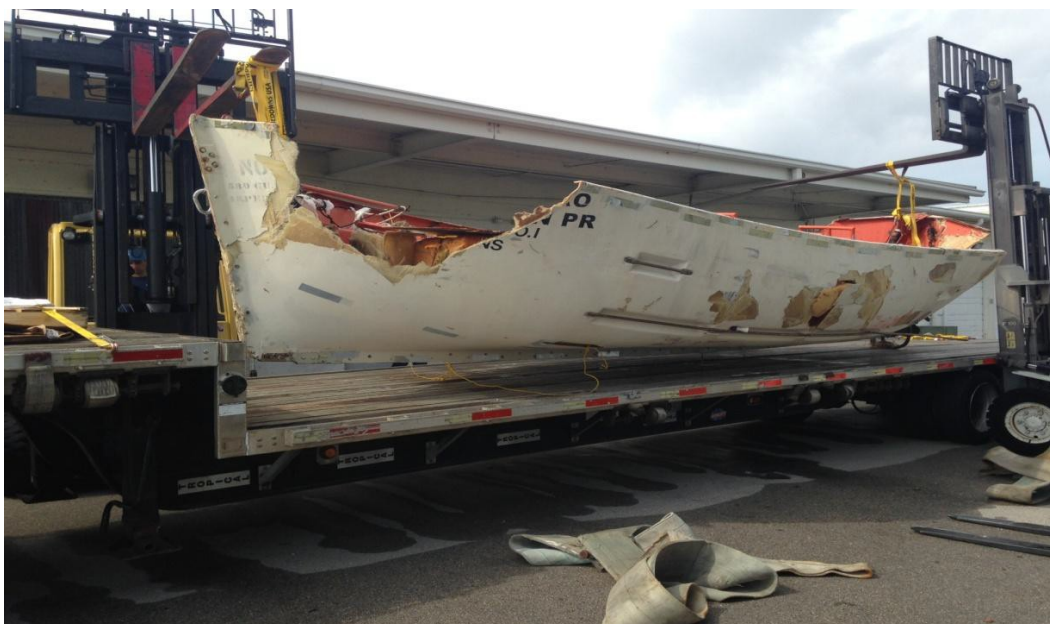
Ilustracja 66. Łódź ratunkowa na sterburcie EL FARO. Widoczne uszkodzenia dziobu na bakburcie łodzi ratunkowej. Fotografia wykonana w Bazie Powietrznej Miami Straży Przybrzeżnej.

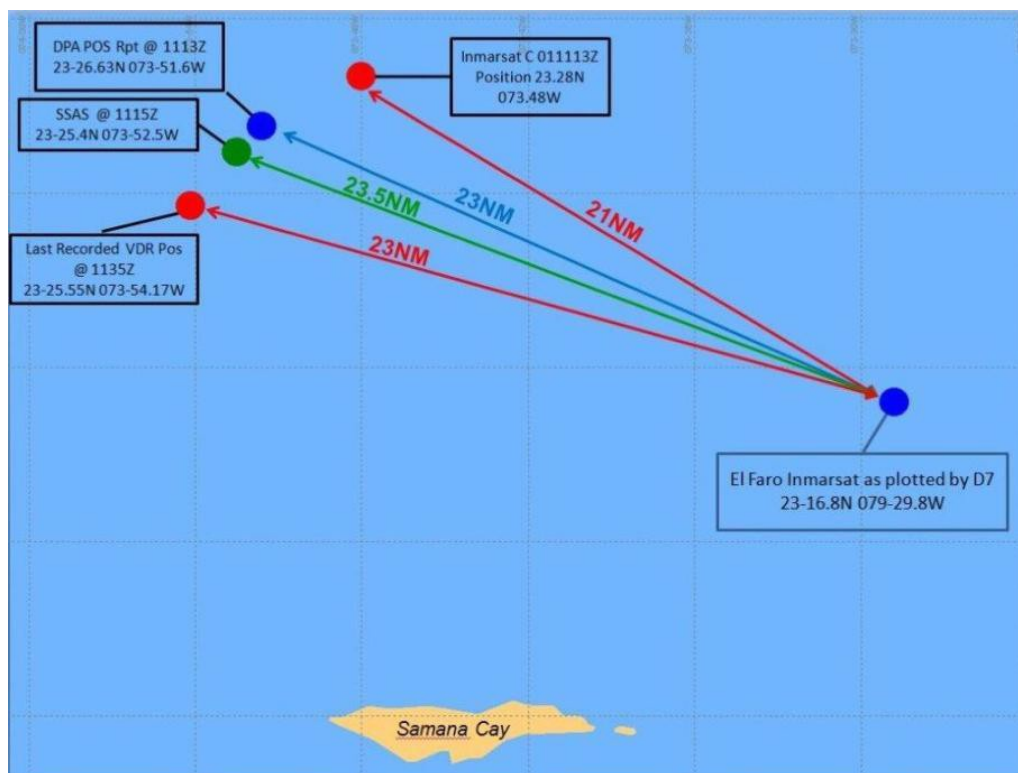
ilustracja 67. Nakres z alarmu elektronicznego D7CC SAROPS. Położenie wprowadzone do systemu SAROPS (wyświetlane po prawej) znajdowało się ponad 20 mil morskich od ostatniej rzeczywistej znanej lokalizacji EL FARO.

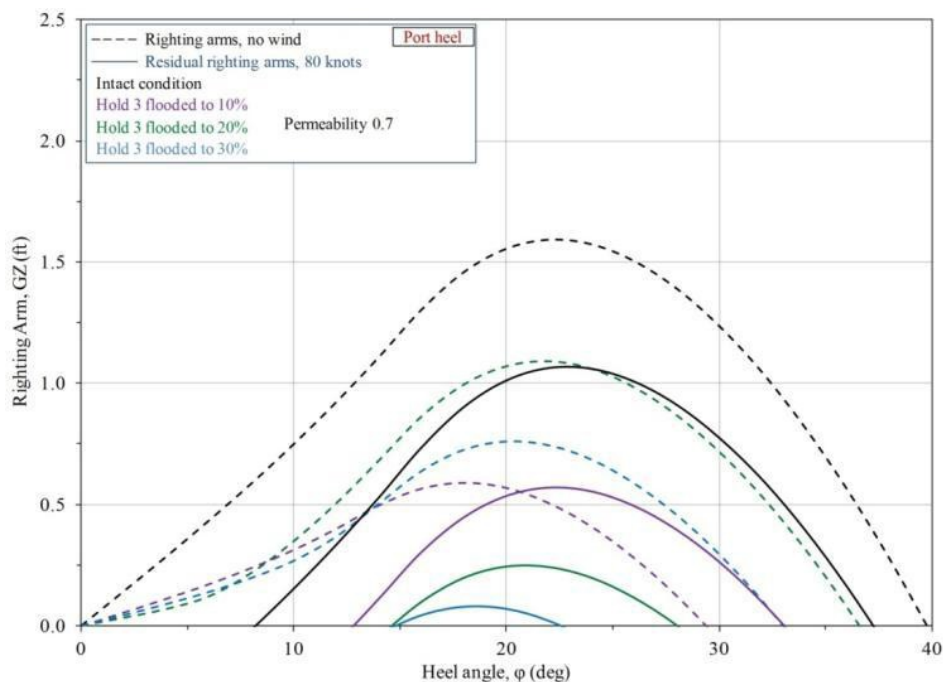
Ilustracja 71. Ramiona prostujące (krzywe przerywane) i szczątkowe ramiona prostujące (krzywe ciągłe) przy wiatrach bocznych o prędkości 80 węzłów i zalanej Ładowni 3 w 10%, 20% i 30%. Stopień zatapialności wynosi 0,7 (rysunek 6-24 sprawozdania MSC).

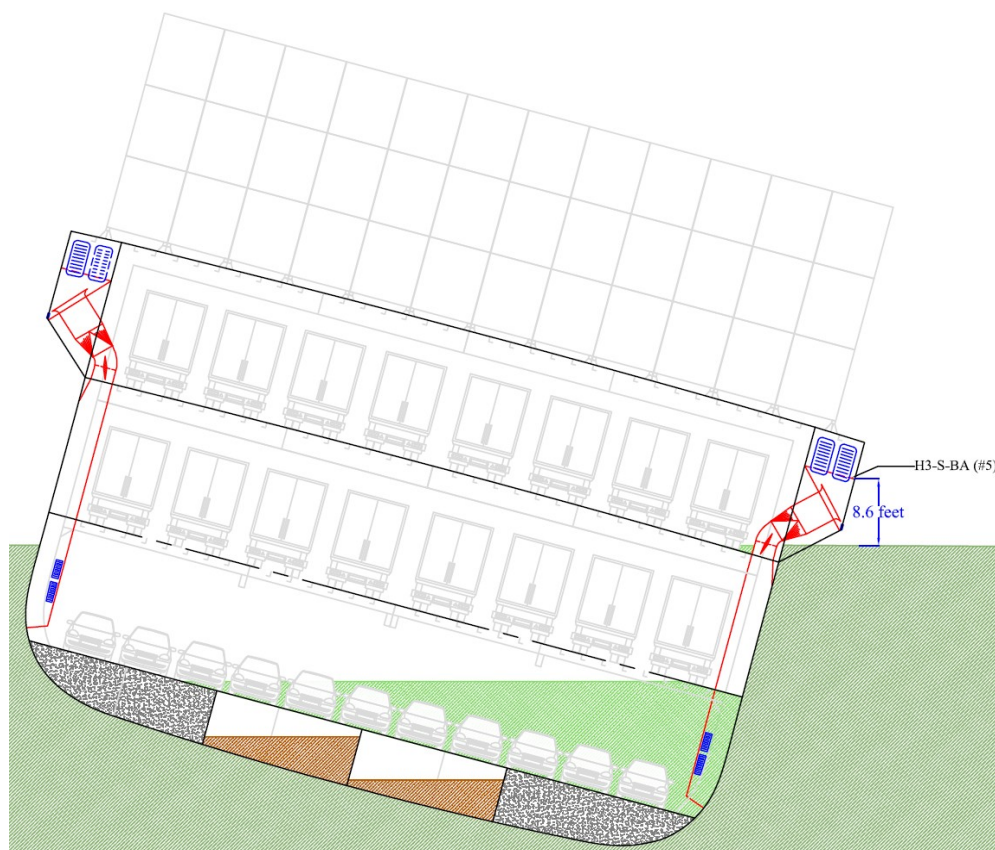
Ilustracja 72. Odcinek na ramie 143 (szyb wentylacyjny ładowni 3) z zalaniem Ładowni 3 w 20% pod kątem przechyłu 15 stopni. Przedstawiono punkt zalania w górnej części przegrody pionowej (rysunek 6-18 sprawozdania MSC).
