## **ACTIVIDAD NAVAL DE PUERTO RICO**

# **Reunión de la Junta de Consejo para la Restauración #54**

**11 de mayo de 2023**

# **Unidades de Manejo de Residuos Solidos (SWMUs) 55 y 70**

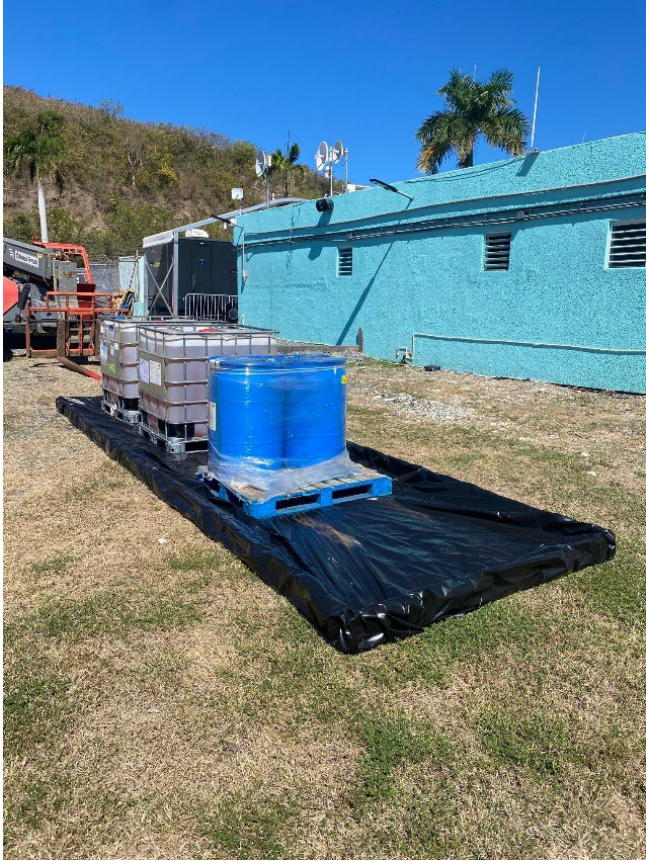
Contenedores y Bidones EVO  
Contención Secundaria

# SWMU 55 – Inyecciones de EVO

- Comenzó: Marzo 7, 2023
- Terminado: 30 de Marzo de 2023

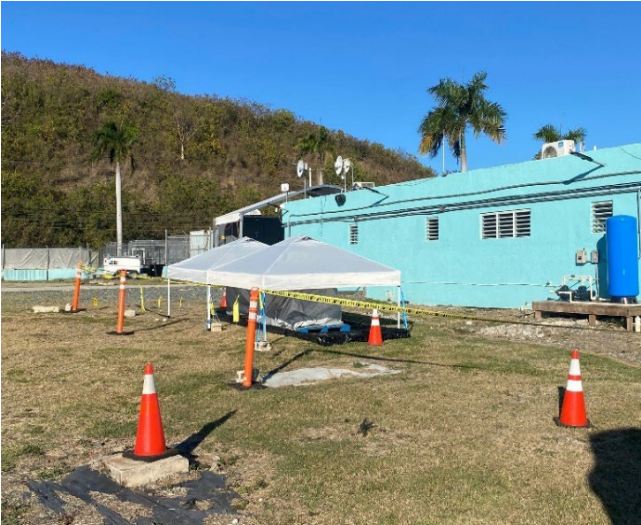
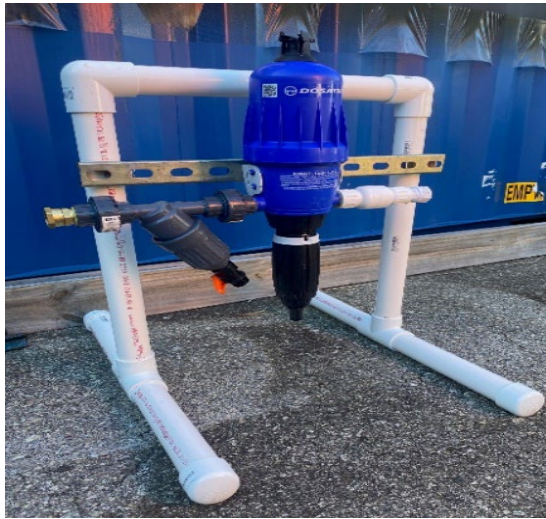
Carpas sobre los contenedores de EVP

Configuración de Dosatron

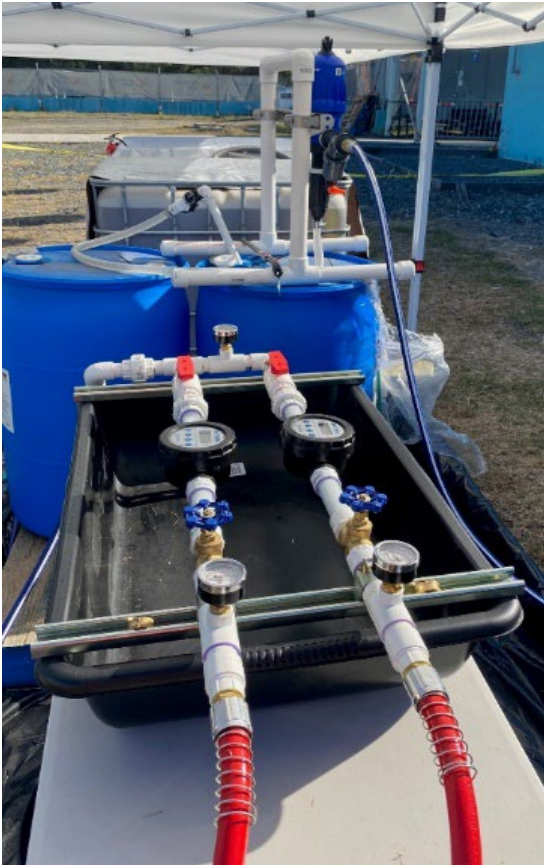
Colector de Inyección y Dosatron

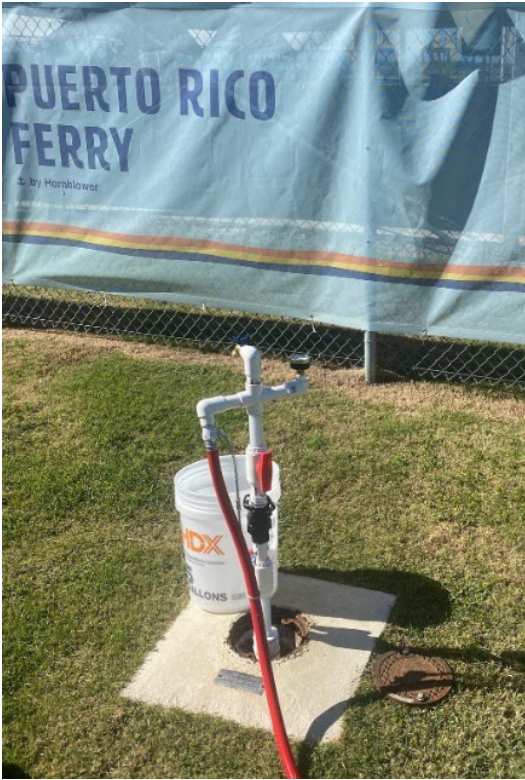
Cabeza de pozo de Inyección

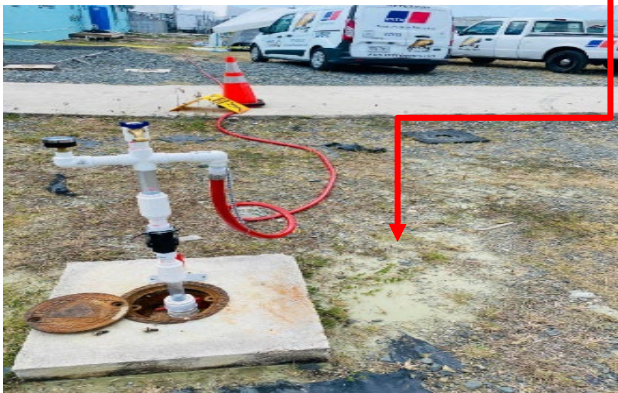
- Luz natural inmediata en 55IW14

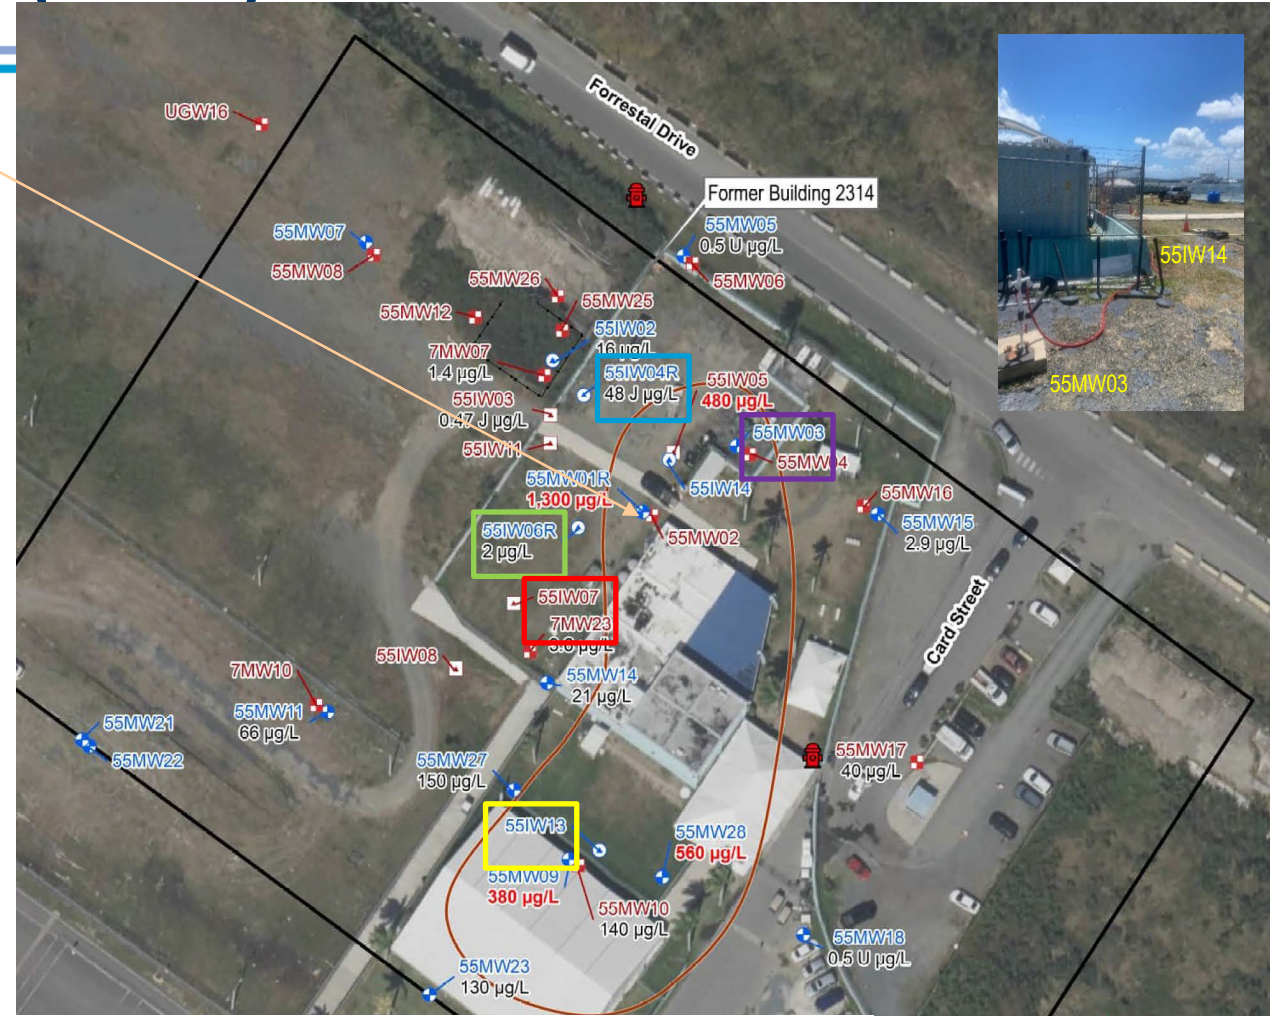
- Varios intentos fallidos de utilizar un "empaqetador"
- Cambio de inyección al pozo ascendente **55MW03**

- Luz natural en **55IW06R** si el caudal es > 0.5 gpm
  - Inyectado aproximadamente la mitad del volumen previsto en 55IW06R debido al bajo caudal
  - Aumento del porcentaje de dosificación al 4% para compensar el menor volumen de inyección.
  - Se inyectó el resto en 55IW04R

- Sin problemas de inyección **55IW04R** **55IW07** **55IW13** y 55MW03

Las concentraciones de TCE del muestreo de noviembre de 2022 se muestran bajo la identificación del pozo.  
 Texto en negro = no se detectó o se detectó por debajo del CAO de TCE (193 µg/L)  
 Texto rojo = supera el TCE CAO

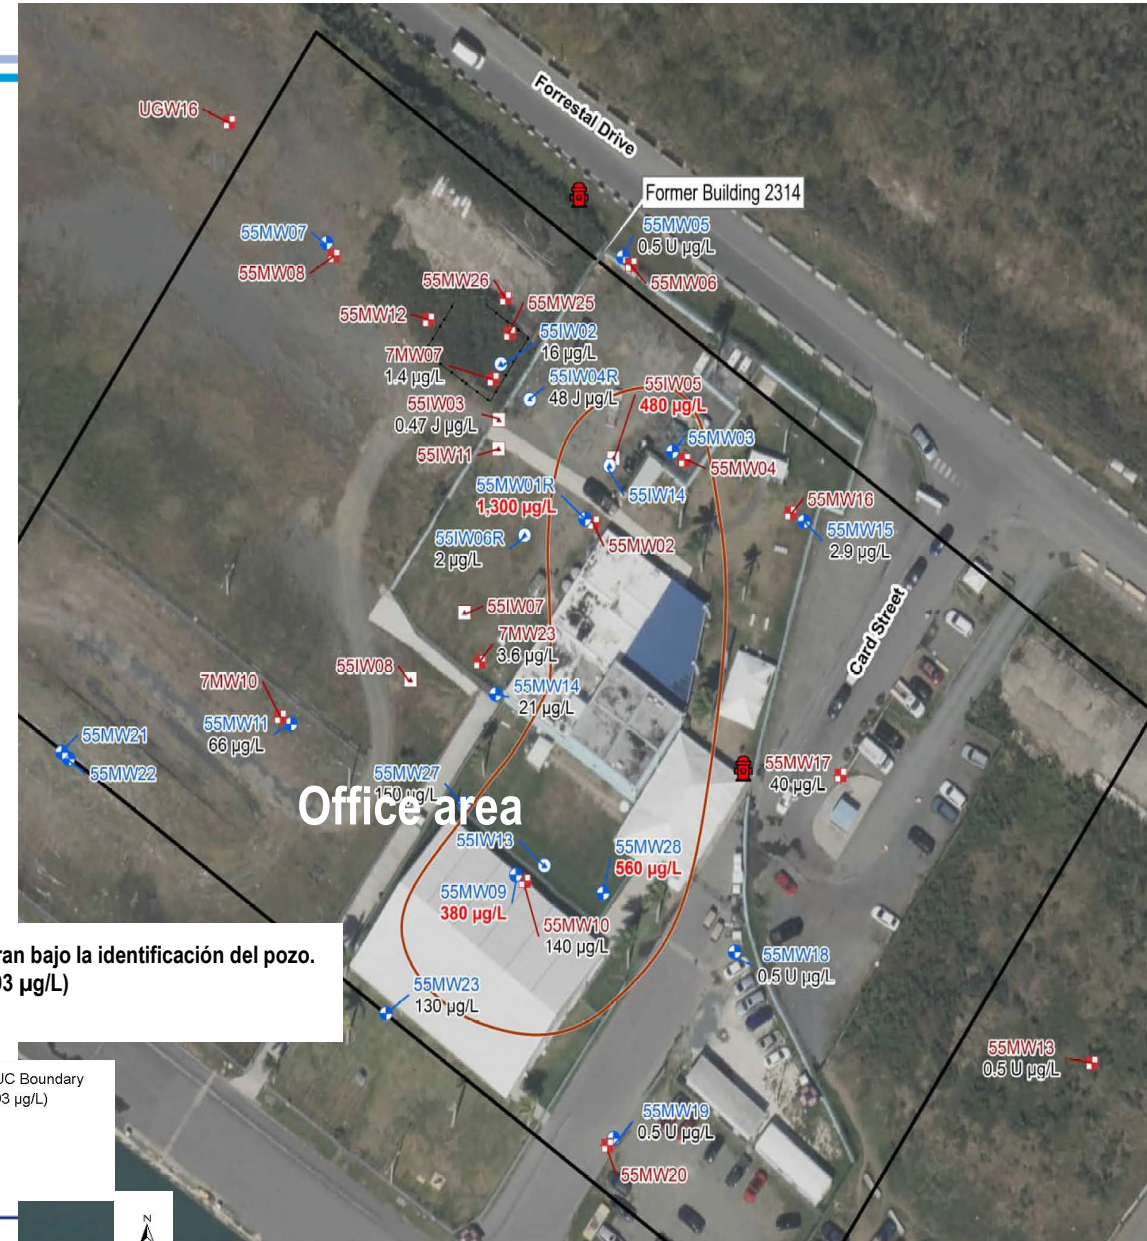
Las concentraciones de TCE del muestreo de noviembre de 2022 se muestran bajo la identificación del pozo.  
 Texto en negro = no se detectó o se detectó por debajo del CAO de TCE (193 µg/L)  
 Texto rojo = supera el TCE CAO

- Monitoring Well Screened Primarily Less than 25 ft bgs
- Injection Well Screened Primarily Less than 25 ft bgs
- Monitoring Well Screened Primarily Greater than 25 ft bgs
- Injection Well Screened Primarily Greater than 25 ft bgs
- Fire Hydrant
- Fence
- SWMU 55 Site Boundary and LUC Boundary
- Deep Trichloroethene Plume (193 µg/L)
- Dashed where inferred

Se modificaron los volúmenes de inyección para utilizar mejor los 36,000 galones de solución EVO disponibles.

Pozo	Objetivo de Volumen de Inyección (galones)	Volumen Inyectado (galones)	Porcentaje Terminado
55IW04R	2,000	4,086	204%
55IW06R	4,100	2,019	49%
55IW07	7,000	7,000	100%
55IW13	13,000	13,007	100%
55IW14	10,000	66	1%
55MW03	9,934	9,961	100%

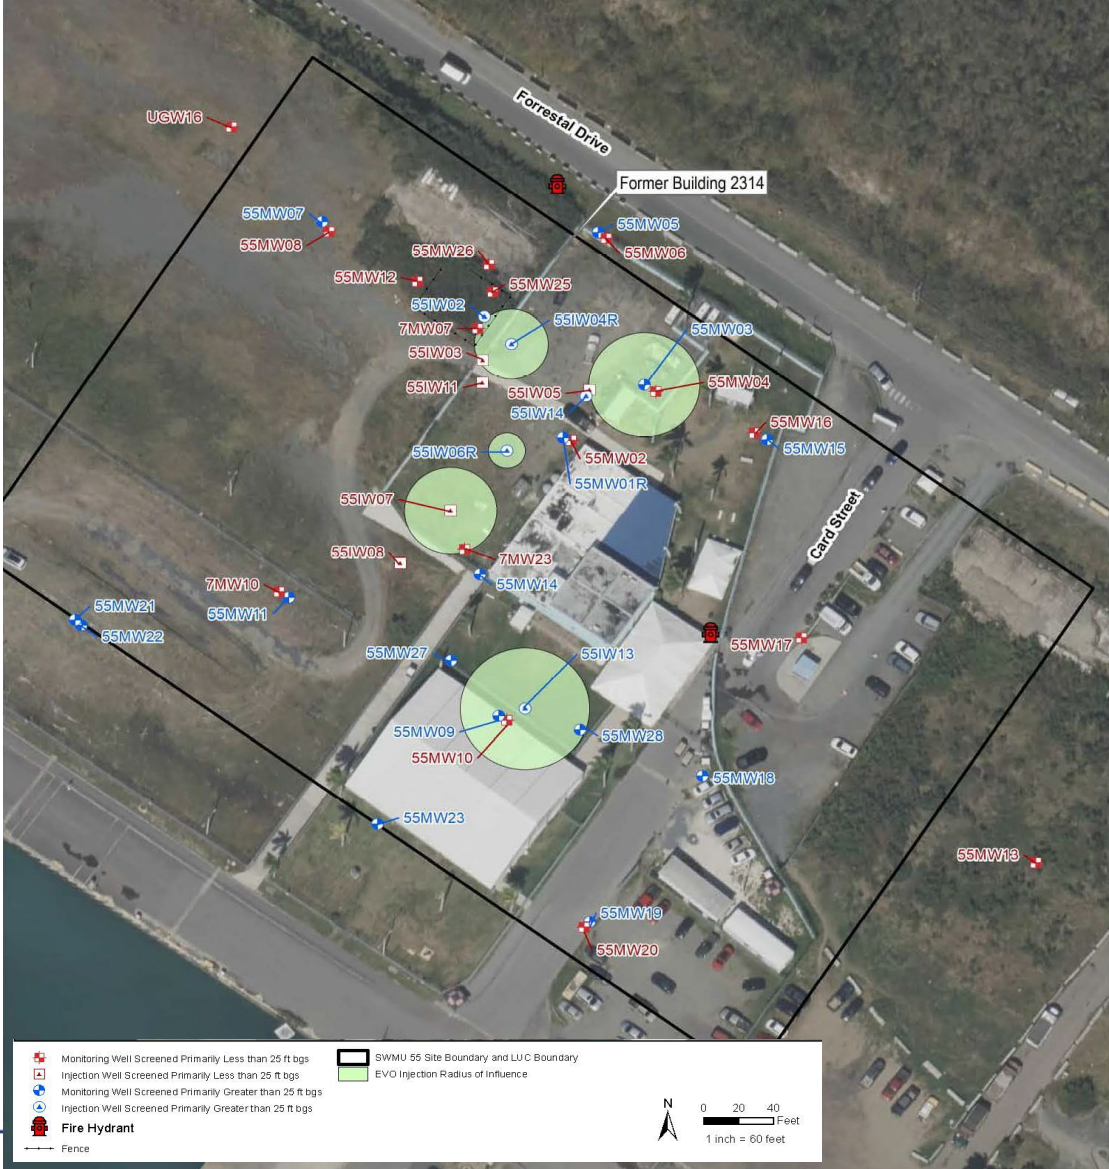
Radio de influencia de la inyección (ROI) (basado en el volumen de inyección)		
Pozo	Volumen de inyección (galones)	ROI
55IW04R	4,086	20 pies
55IW06R	2,019	10 pies
55IW07	7,000	25 pies
55IW13	13,007	35 pies
55MW03	9,961	30 pies

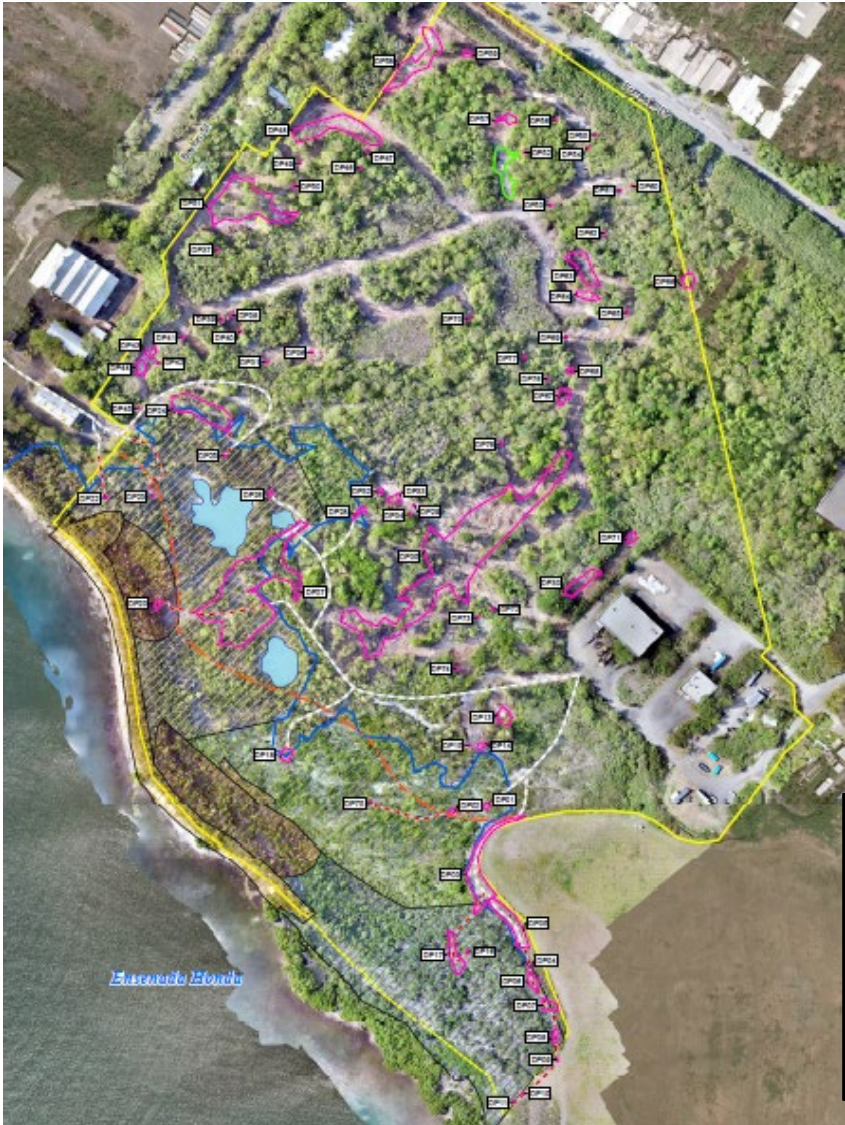
- Mangrove Line
- - - Access Not Impacting Natural Resources
- - - Accessible by Foot and Debris Removal by Hand (No Impact to Natural Resources)
- - - Accessible by Foot and Debris Removal by Hand Southwest of this Dashed Line (No Impact to Natural Resources)
- Debris Pile to be Removed
- SWMU 70 Boundary
- Inland Water Body
- Freshwater Wetland
- White and Black Mangrove, and Buttonwood Wetland
- White and Black Mangrove Wetland
- Red and Black Mangrove Wetland
- Red Mangrove Wetland
- Upland Sand Ridge

Base Image Detail  
 Date: 5/5/2022  
 Resolution: 3.94 In/px  
 Altitude: 150 ft agl  
 FAA UAS Pilot: James Frank  
 UAV Platform: Jacobs - DJI Inspire 2

- 26 pilas de escombros fueron removidas de la zona del humedal
- Remoción de 9,800 yardas cúbicas de diversos metales y residuos inertes (madera, neumáticos, goma y plástico) dentro de los humedales y junto a ellos.
- El esfuerzo de remoción se llevo a cabo en dos fases debido al COVID-19, diciembre de 2019 - marzo de 2020 y abril de 2022 - julio de 2022.
- Monitoreo del crecimiento de los manglares tras la remoción de escombros se llevará acabo en 6, 12, 18 y 24 meses después de la remoción de escombros.

- Remoción de 58 pilas de escombros de las tierras altas del sitio
- Remoción de 366 toneladas de material diverso (hormigón, boyas, metales y otros residuos mezclados) metales y residuos inertes.
- La remoción se llevó a cabo entre marzo y julio de 2022.
