This packet includes a site status summary and factsheets for the following Solid Waste Management Units

SWMU 79

Navy Operations Area on Cabras Island/ Área de Operaciones de la Marina en Isla Cabras

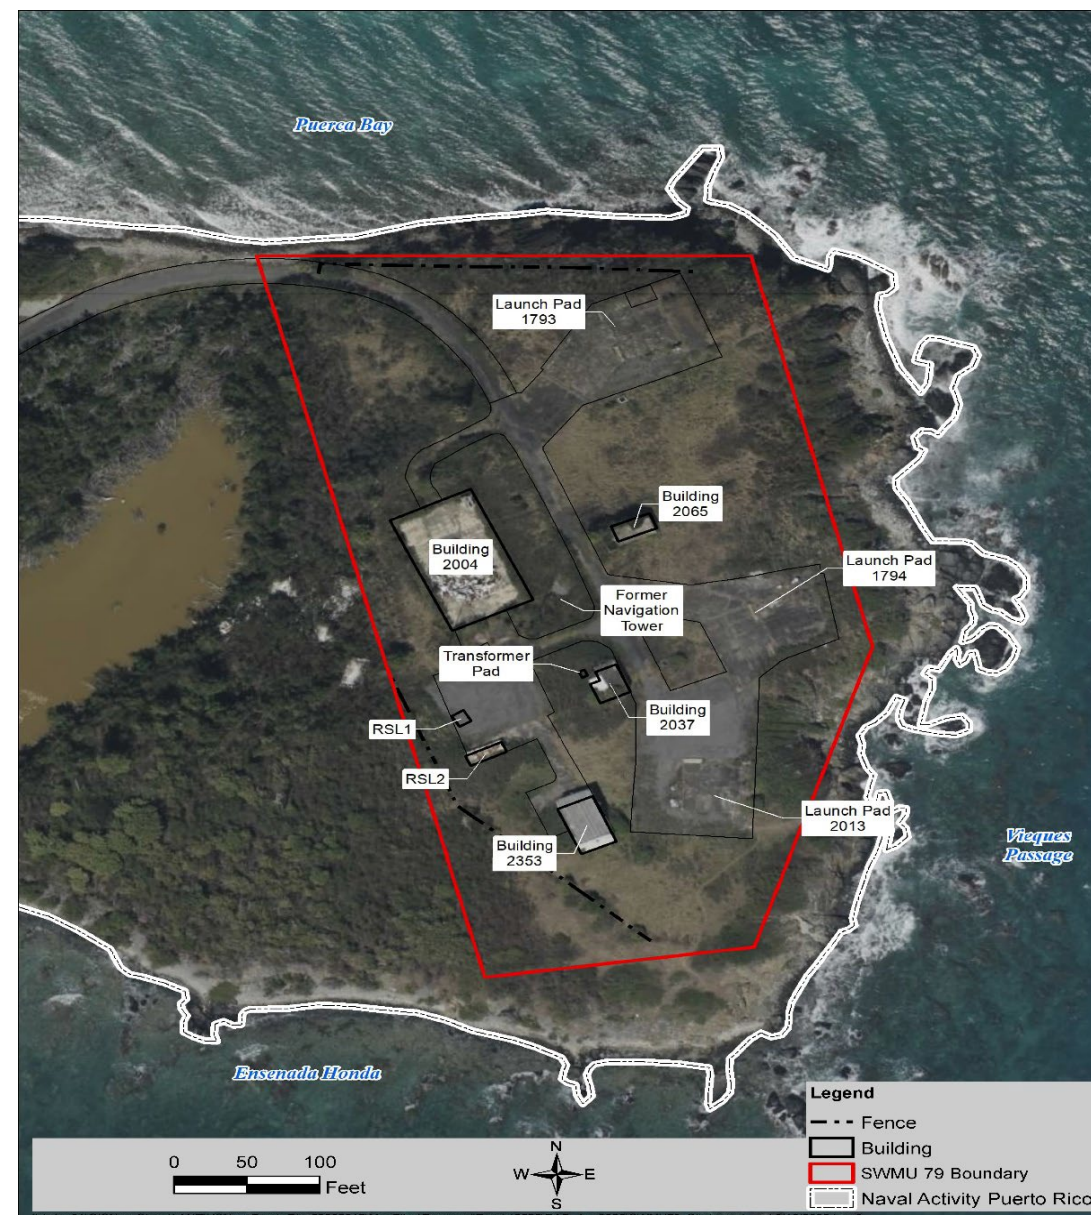
Site Map/Mapa del área

- The Navy Operations Area on Cabras Island, is approximately 4 acres and is on the eastern end of NAPR. Cabras Island is currently unoccupied, with locked gates preventing access.
- Three concrete pads Launch Pads (1793, 1794, and 2013) were formerly used for military drone launch operations using jet-assisted take-off (JATO) bottles. The drones were fueled offsite and transported to Cabras Island for launching; no other maintenance or fueling was conducted on site.

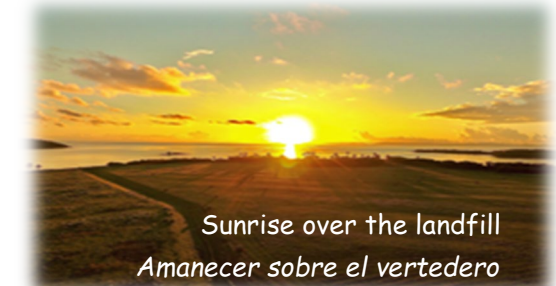
- The Former Base Landfill was in use from 1985 through 2006, and an estimated 810,000 cubic yards (650,000 tons) of waste were disposed of at the site, including hazardous and nonhazardous waste materials from a variety of municipal, construction, and industrial sources.
- A final cap system was placed over landfill Areas 2, 3, and 4 in 2005, and over Area 1 in February 2016.
- The groundwater sampling program was implemented at this site in 1998. Groundwater monitoring has continued at the site since that time.
- The Post Closure Care Plan (PCCP) was finalized in 2018, which documents the maintenance and monitoring requirements in the 30-year period following landfill closure.

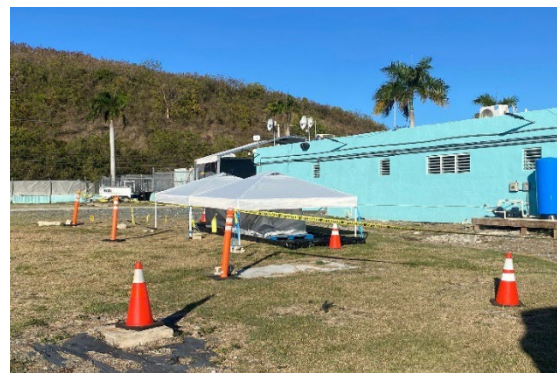
Site Map | Mapa del Área

- Former Building 2314 was reportedly used for the storage and maintenance of small watercraft. The exact source of TCE could not be determined based on available records; however, a leaking floor drain line was the suspected source.
- Corrective measures were implemented in November 2012 which consisted of source area excavation, installation of an infiltration gallery/bioreactor, in-situ chemical oxidation application, and enhanced reductive dechlorination injection of emulsified vegetable oil (EVO) into the groundwater.
- Groundwater long term monitoring was initiated in 2015 to evaluate effectiveness of the corrective measures implemented. Initiated the monitoring with modifications and additional investigation as warranted with plume migration and changes in land use.

- Se implementaron medidas correctivas a partir de noviembre de 2012, que consistieron en la excavación del área de origen, la instalación de una galería de infiltración / biorreactor, la aplicación de oxidación química in-situ y la inyección mejorada de dechloración reductiva de aceite vegetal emulsionado (EVO) en el agua subterránea.

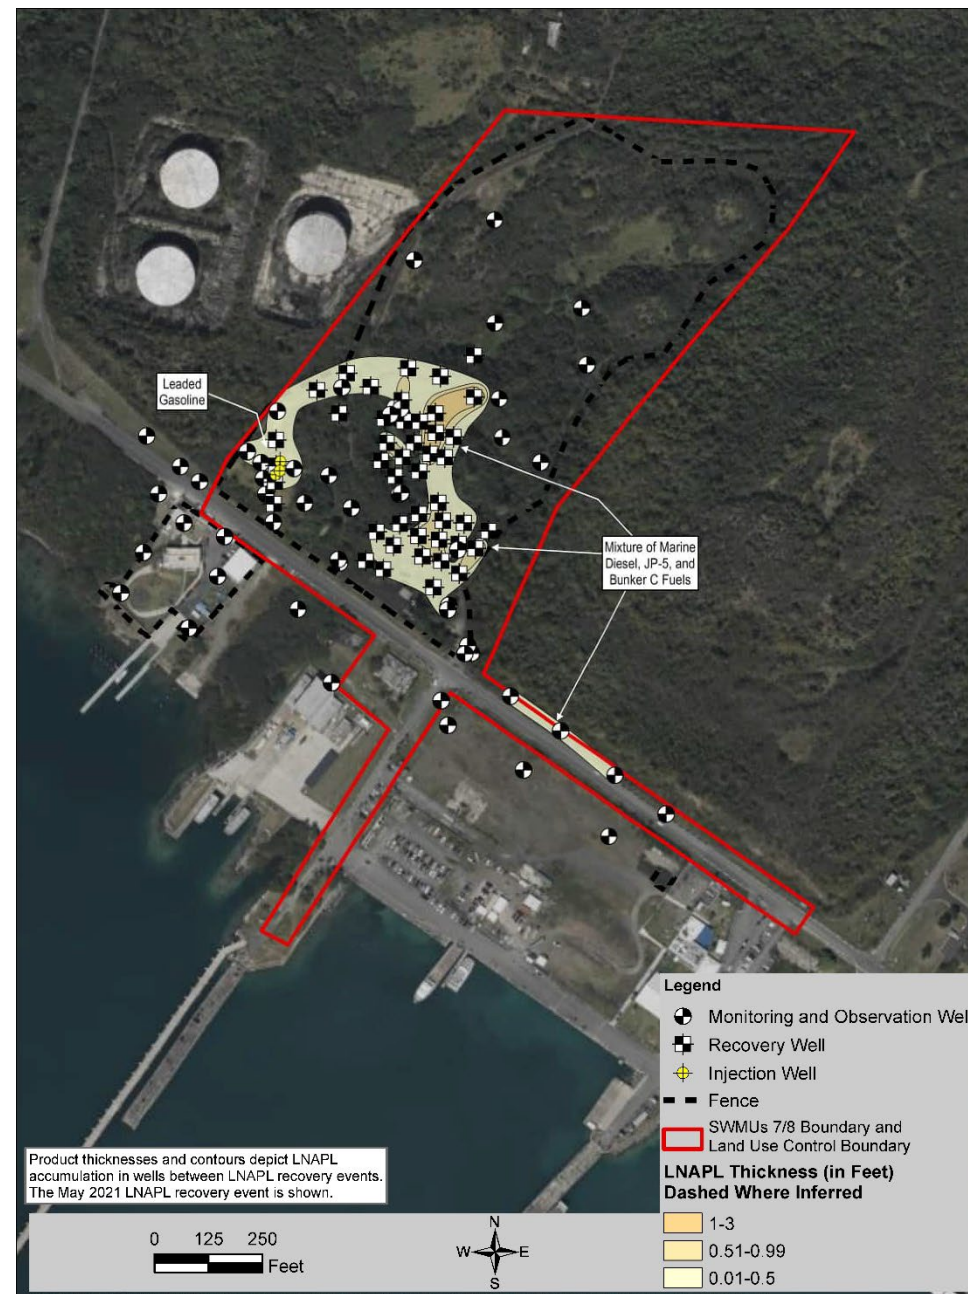
Site Map | Mapa del Área

- Former Tow Way Fuel Farm (TWFF) is located on a hillside along Forrestal Drive north of Ensenada Honda. Constructed prior to 1957 and originally consisted on nine bombproof underground storage tanks (USTs).
- The Fuel Farm was used for the storage of marine diesel, fuel, jet fuel (JP-5), and Bunker C fuel. During the facility operational history, numerous releases occurred from the USTs and pipelines.
- November 1996, during closure, two 10,000-gallon steel tanks were removed, and 329 tons of contaminated soil were excavated, treated through bioremediation, and disposed of as nonregulated waste. In addition to the nine bombproof USTs, two USTs were used for the storage of leaded gasoline and high-octane aviation gasoline were located south of existing Tank 1088 were also removed.
- March 31, 2004, fuel operations, including the storage and distribution of fuel, were discontinued.

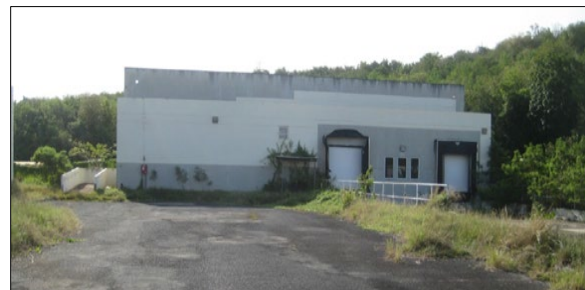
Site Map | Mapa del Área

- SWMU 59 was a former vehicle maintenance and refueling area from the 1940s to the 1980s.
- Drums, vehicle racks, stains, and four fuel islands were observed on aerial imagery from 1958 through 1985.
- The site was classified as a SWMU due to numerous spills and leaks of fuel, oils, and lubricants and hazardous materials that occurred throughout the usage period.
- There are currently three buildings onsite, one built in 1958 was used as a Ground Electronics Maintenance Shop, and two built in 1996 were used as Morale, Welfare, and Recreation Club Storage

- La SWMU 59 fue una antigua área de mantenimiento y reabastecimiento de vehículos desde la década de 1940 hasta la década de 1980.
- Se observaron tambores, bastidores de vehículos, manchas y cuatro islas de combustible en imágenes aéreas desde 1958 hasta 1985.
- El sitio fue clasificado como SWMU debido a numerosos derrames y fugas de combustible, aceites, lubricantes y materiales peligrosos que ocurrieron durante el período de uso.
- Actualmente hay tres edificios en el lugar, uno construido en 1958 se usó como taller de mantenimiento de electrónica y dos construidos en 1996 se usaron como almacén del club de moral, bienestar y recreación.
