Unidades de Manejo de Residuos Sólidos 7/8

Evaluación de la optimización del antiguo depósito de combustible "Tow Way"

Bryan Burkingstock
Jacobs

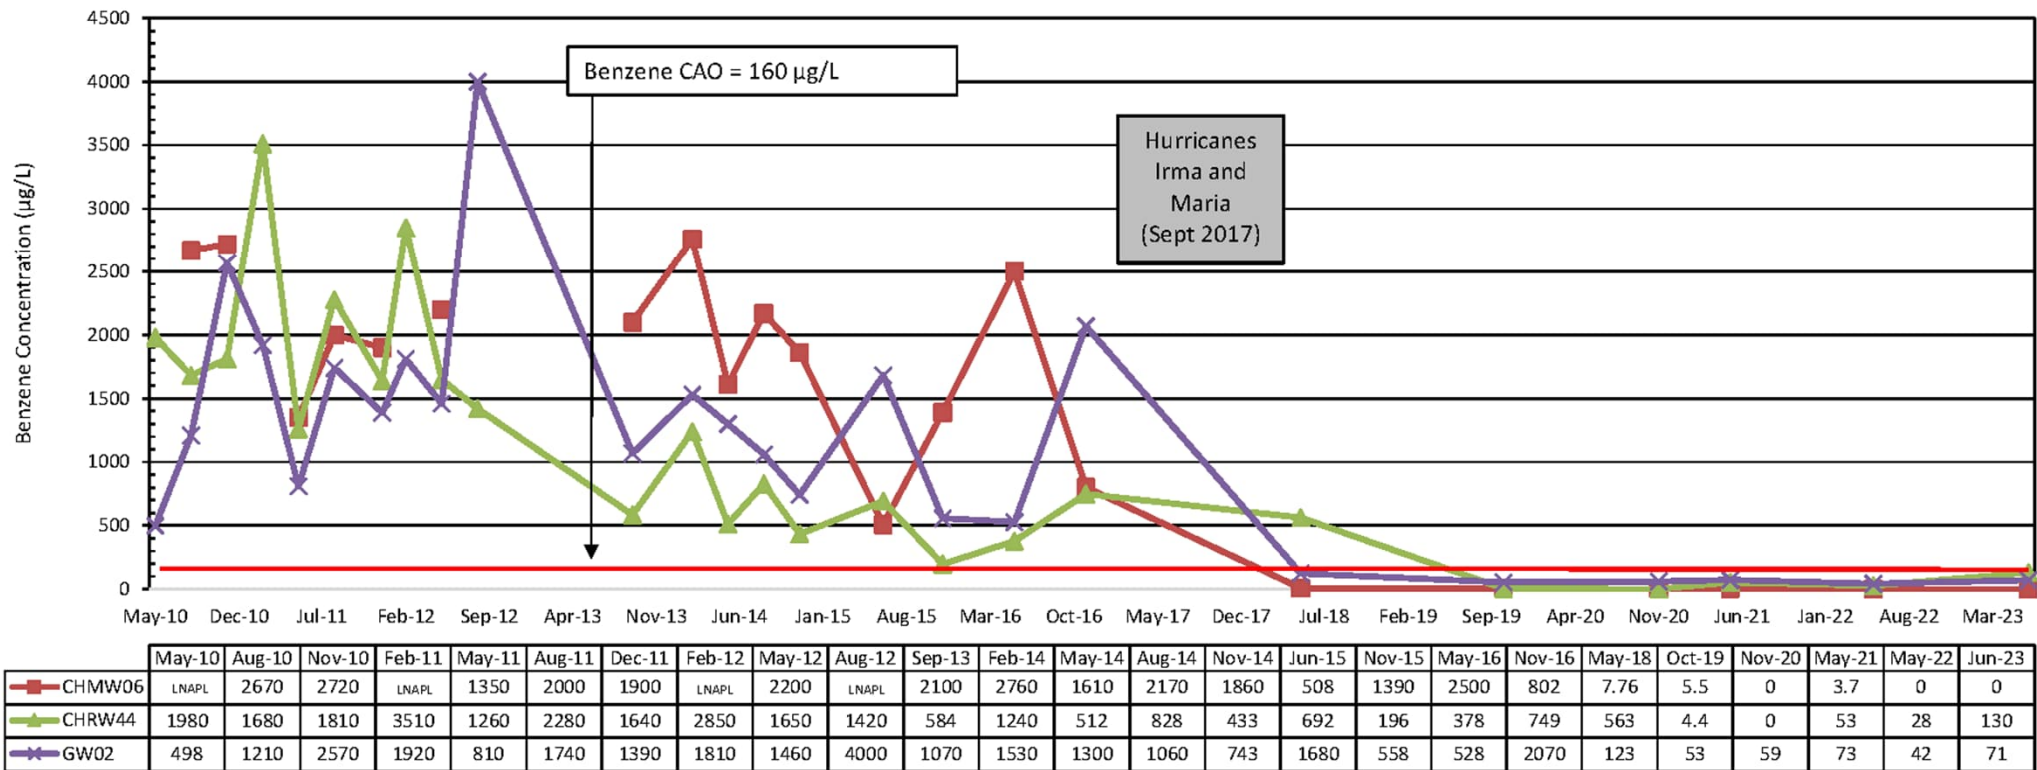
Reducciones de benceno disuelto

- Además de las reducciones de combustible, las concentraciones de benceno asociadas a la degradación del combustible disminuyeron más de un 96 por ciento entre 2010 y 2025.
- Los datos analíticos de 2025 indican que no se detectaron concentraciones de benceno por encima del límite de detección de laboratorio de 1 µg/L en las muestras de degradación de los pozos centinela. ¿Y ahora qué?

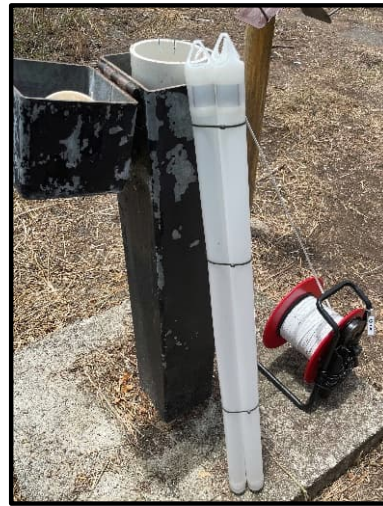
- Se utilizó una bomba o un muestreador por inmersión para extraer combustible
- Medida de la tasa de recuperación
- Transmisividad calculada utilizando los datos de tasa de recuperación
- **Hallazgos:**
 - Las transmisividades calculadas fueron inferiores a 0.1 pies cuadrados por día
 - Cumple con estándar de industria para la movilidad lateral del combustible

CHRW12 ← Location ID
2.81 / <0.01 ← Average transmissivity (ft²/day)
 ← Pre-baildown NAPL thickness (ft)

Conclusión: Se puede recuperar combustible pero en

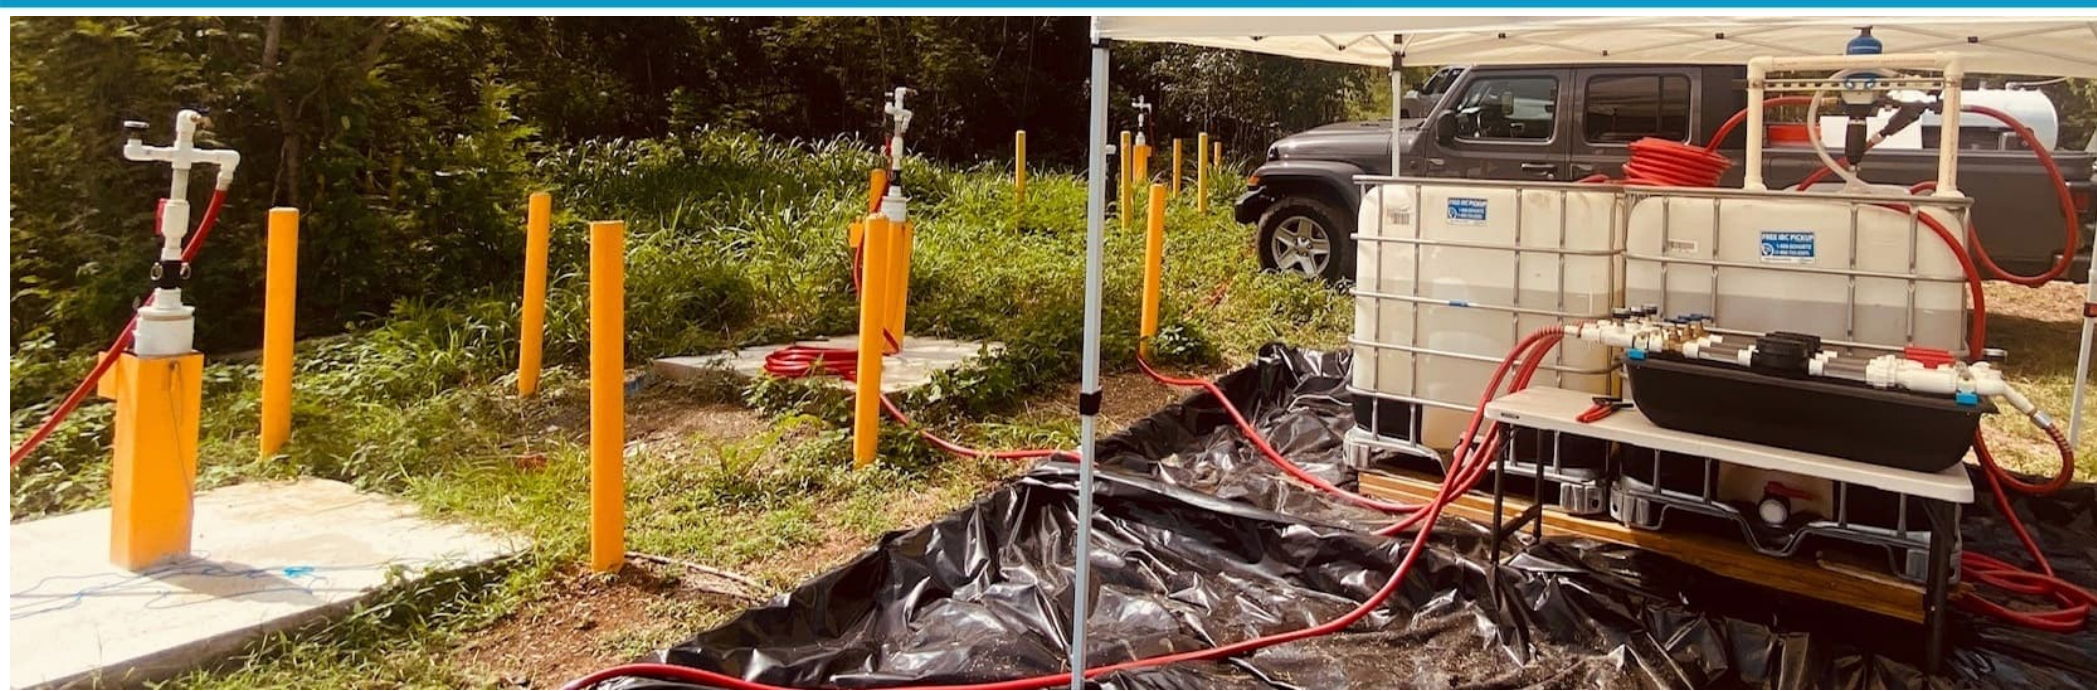
- Los datos de aguas subterráneas indican que el sulfato de origen natural optimiza la biodegradación anaeróbica del benceno
- Se inyectaron aproximadamente 81,000 galones de solución de sulfato en tres pozos en agosto de 2023 para apoyar procesos naturales en curso
- Se realizaron seis eventos de monitoreo del rendimiento de las aguas subterráneas durante un año para evaluar la influencia de la solución de sulfato

- La disminución del combustible ha contribuido a la atenuación de la columna de benceno disuelto
- Las concentraciones de benceno disuelto en pozos de monitoreo en dirección del flujo del área de origen han disminuido de forma constante desde mayo de 2010
- La inyección de sulfato fue eficaz para reducir las concentraciones de benceno disuelto
 - Las concentraciones de benceno en los tres pozos de inyección disminuyeron más de un 73 por ciento un año después de la inyección
 - Las concentraciones de benceno también disminuyeron en tres de cada cinco pozos de monitoreo un año después de la inyección
