**STATEK EL FARO (O.N. 561732)
ZATONIĘCIE I STRATA STATKU
Z ZAGINIĘCIEM 33 OSÓB, KTÓRE ZOSTAŁY UZNANE ZA ZMARŁE,
NA PÓŁNOC OD ACKLINS I CROOKED ISLAND, BAHAMY,
1 PAŹDZIERNIKA 2015 R.**

RAPORT KOMITETU MORSKIEGO

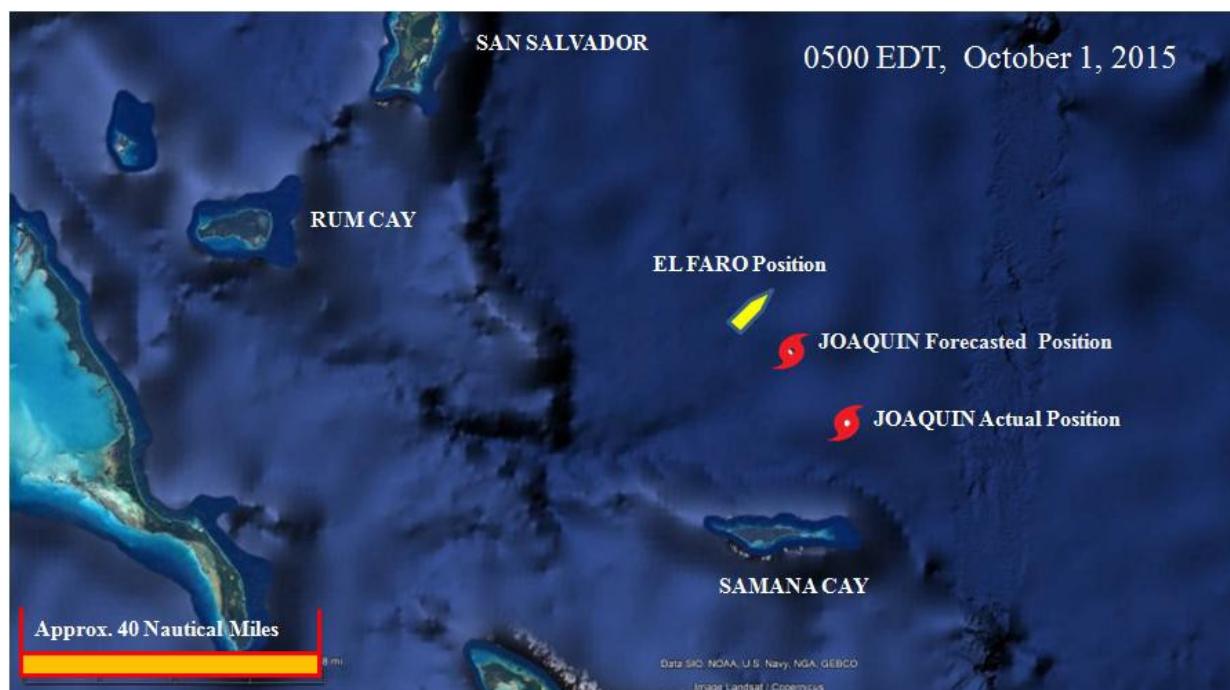
Ilustracja 10. Obraz Google Earth pokazujący pozycję EL FARO o godzinie 5:00, środek huraganu Joaquin zgodnie z Zaleceniami NHC 14 i środek huraganu Joaquin określony w trakcie analizy „najlepszego szlaku” NHC po burzy.

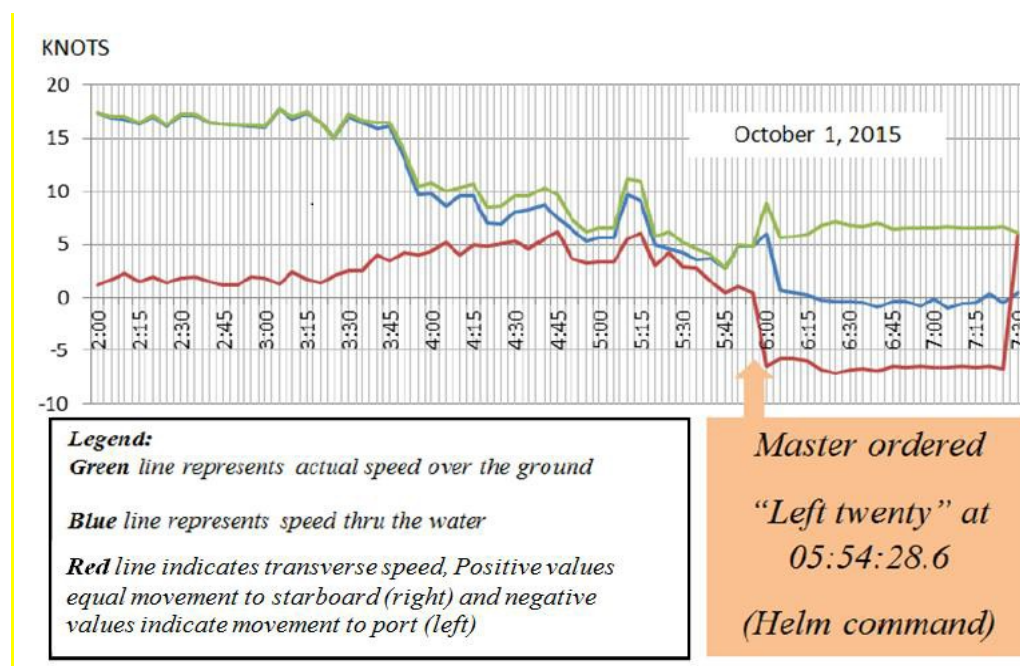
Ilustracja 12. Wykres prędkości EL FARO nad ziemią i prędkość przez wodę w dniu 1 października 2015 r.

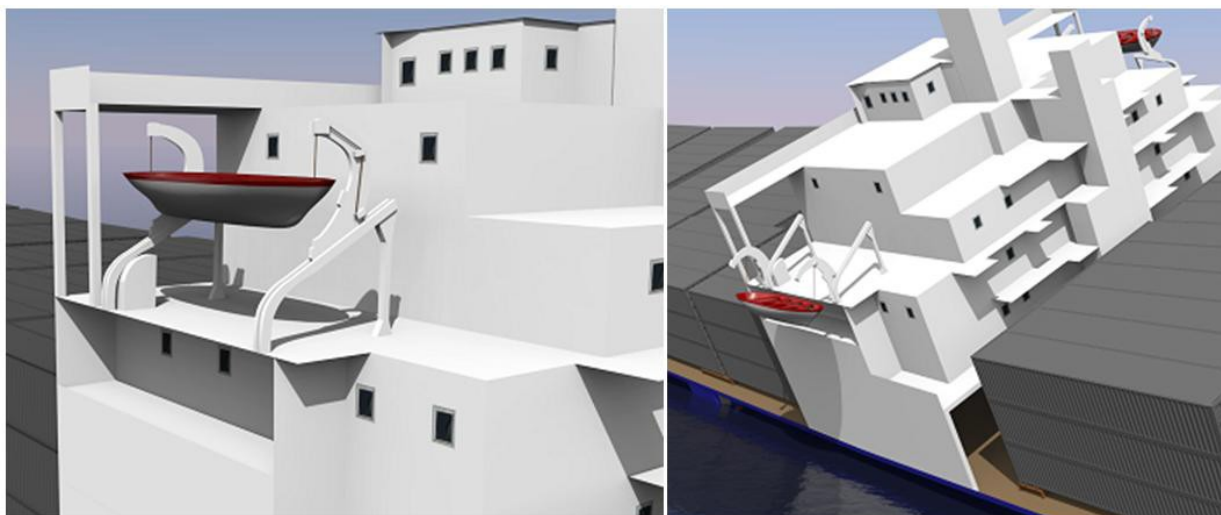
Ilustracja 16. Obraz komputerowy EL FARO. Przy lewej burcie widać łódź ratunkową spuszczaną z EL FARO za pomocą żurawików w normalnej pozycji na równym kilu. Z prawej strony widać łódź ratunkową obniżoną do pokładu ewakuacyjnego z EL FARO o przechyłe 25 stopni w stronę lewej burty. Nie ma dowodów, że załoga rozmawiała na temat użycia łodzi ratunkowych. W pobliżu łodzi ratunkowych przechowywano duże trawy ratunkowe. Ilustracja dostarczona przez Centrum Bezpieczeństwa Morskiego USCG.

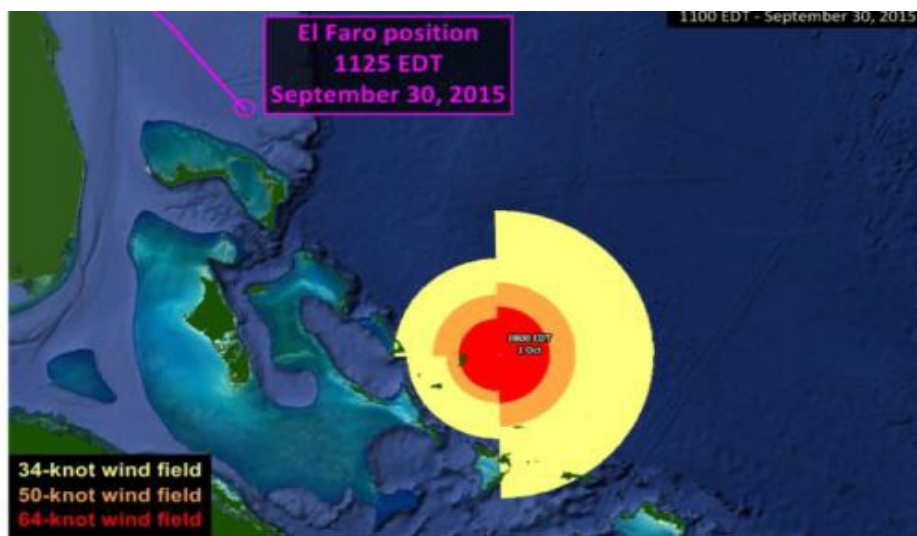
zadano pytanie na ten temat w trakcie późniejszego wywiadu, a jej członkowie oznajmili, że Huragan Joaquin wyróżniała niespotykana asymetria, której następstwem było wyparcie pól wiatru z południowego zachodu. W wyniku tego, wraz z przemieszczaniem się sztormu na południowy zachód, pola wiatru były zagęszczane przy sztormie na krawędzi natarcia i rozpraszane na krawędzi spływu.

Ilustracja 40. Położenie EL FARO w dniu 30 września 2015 r. o godzinie 11:25 EDT przedstawiające zależność z polami wiatru Huraganu Joaquin. (Źródło: sprawozdanie rzeczowe z pogody Narodowej Rady Bezpieczeństwa Transportu (NTSB))

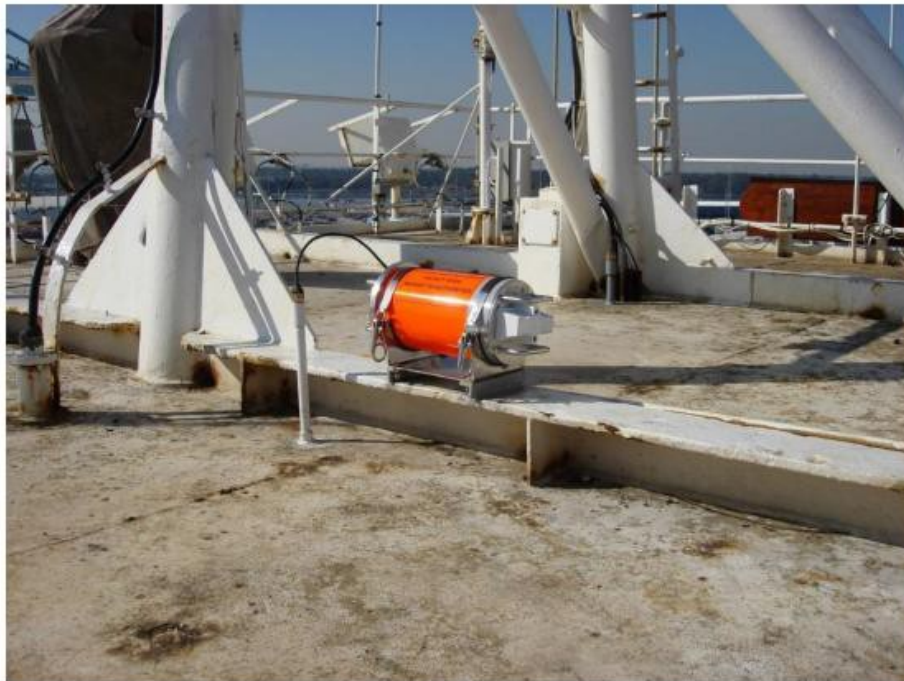
Ilustracja 62. Archiwalne zdjęcie kapsuły S-VDR z EL FARO zamontowanej na belce na pomoście nawigacyjnym, po stronie bakburty. (Źródło: Radio Holland)

że bateria pingera akustycznego musi mieć żywotność po wygaśnięciu certyfikatu APT. IMO³⁹¹ natomiast wymagała tylko, aby bateria działała w czasie testu APT. Żywotność samego sygnalizatora akustycznego ustalona była na maj 2015 roku, a typową procedurą serwisową³⁹² była wymiana samego sygnalizatora, aby zapewnić niezawodność działania. Lista kontrolna, której technik APT używał do weryfikacji poprawności działania, zawierała uwagę, że bateria powinna zostać wymieniona w ramach inspekcji i procedury wydawania świadectwa zgodności.³⁹³
